12.1 LIBRO DE GESTIÓN AMBIENTAL

HOJA DE CAMPO

DETERMINACIÓN DE HALLAZGOS DIARIOS

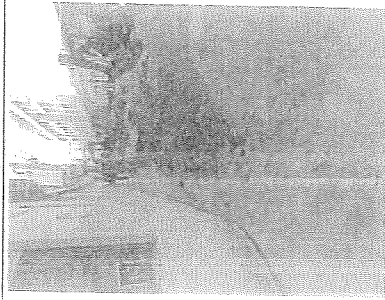
Foto 1

Equipo utilizado: Cámara Fotográfica, GPS, EPP, Hoja de Campo											
Hallazgo Inspección de piso normal por veredo.		Lugar Intercambio de piso Av. Huancabamba y Azuay, seque por veredo. Verificar material constructivo		Medida Correctora Revisar peso material seguir por veredo. Verificar material constructivo		Notificado a: Ing. Freddy Gonzalez		Cargo Especialista de SSO. Consorcio Luján 2018		Firma

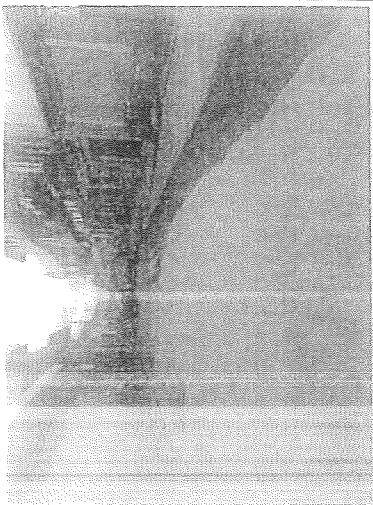
Foto 1	Foto 2	Foto 3	Foto 4

Nº:	Hallazgo	Lugar	Medida Correctora	Notificado a:	Cargo	Firma
1	Presencia de sedimento en la calzada, falta de mantenimiento preventivo atmosférico.	Olmedo, entre Hospital y Haya Huel Roafroy, Bolívar	Barra colzada	Ing. Freddy González	Especialista S.S.O. Casaca, Laya 2015	
Anexo Foto : 1		Hora: 16H:30				
Nº:	Hallazgo	Lugar	Medida Correctora	Notificado a:	Cargo	Firma
2						
		Hora:				
Nº:	Hallazgo	Lugar	Medida Correctora	Notificado a:	Cargo	Firma
3						
		Hora:				
Anexo Foto :

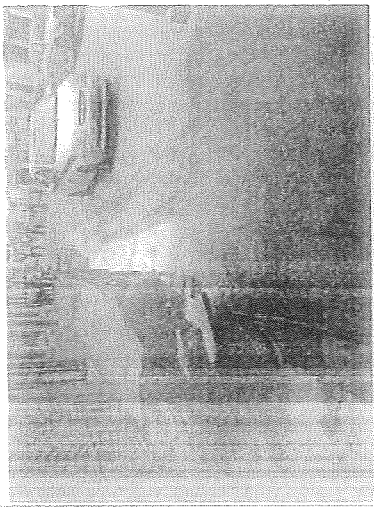
Foto 1	Foto 2	Foto 3	Foto 4

Hallazgo	Lugar	Medida Correctora	Notificado a:	Cargo	Firma
Manera de trabajo de personal de mantenimiento.	Azuay, entre Unión Sotillo y 10 de Noviembre.	Reparar daño y hacer pago.	Ing. Freddy Gonzalez Espinosa S.S.O.	Especialista S.S.O. Construcción 2011

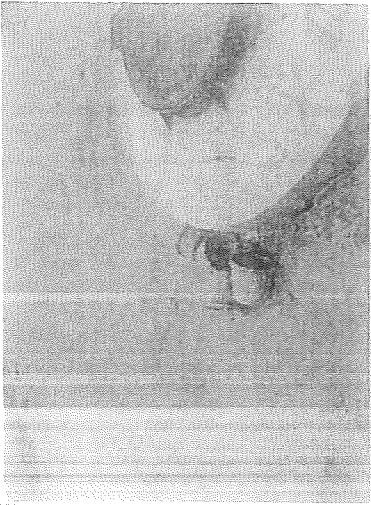
Foto 1	Foto 2	Foto 3	Foto 4

H: 1	Hallazgo	Lugar	Medida Correctora	Notificado a:	Cargo	Firma
Inadecuado por tener un canal por parte de obra	Azuay entre Surco y 18 de Noviembre	Según revisión conforme a especificación de estándares		Ing. Freddy Gonzalez	Especialista SSO Carrera 19224	
Anexo Foto: 1	Hora: 16H:15	Lugar	Medida Correctora	Notificado a:	Cargo	Firma
H: 1	Hallazgo	Lugar	Medida Correctora	Notificado a:	Cargo	Firma
Anexo Foto:	Hora:	Lugar	Medida Correctora	Notificado a:	Cargo	Firma
H: 1	Hallazgo	Lugar	Medida Correctora	Notificado a:	Cargo	Firma
Anexo Foto:	Hora:	Lugar	Medida Correctora	Notificado a:	Cargo	Firma

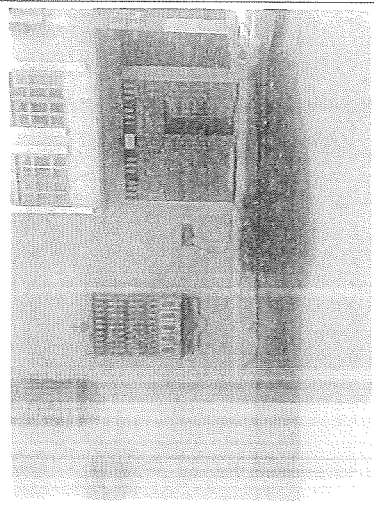
Foto 1	Foto 2	Foto 3	Foto 4

Hallazgo		Lugar		Medida Correctora		Notificado a:		Cargo		Firma	
1. Agua en el fondo de la excavación.		Landa entre Babal y Bernarcho		Reparar 10 toza		Ing. Freddy Santolaz.		Especialista S.S.O. Construcción 2014			
Anexo Foto: 1 N: Hallazgo		Hora: 16H:30 Lugar		Medida Correctora		Notificado a:		Cargo		Firma	
Anexo Foto: N: Hallazgo		Hora: Lugar		Medida Correctora		Notificado a:		Cargo		Firma	
Anexo Foto: N: Hallazgo		Hora: Lugar		Medida Correctora		Notificado a:		Cargo		Firma
