**ESTUDIO GEOLOGICO Y GEOFISICO DE LA PLANTA DE TRATAMIENTO DE
AGUAS RESIDUALES DE LA CIUDAD DE LOJA-BARRIO LA FLORIDA**

**SECCION GEODINAMICA, MINERIA Y METALURGIA
DEPARTAMENTO DE GEOLOGÍA Y MINAS E INGENIERIA CIVIL
UTPL**

Agosto-2015

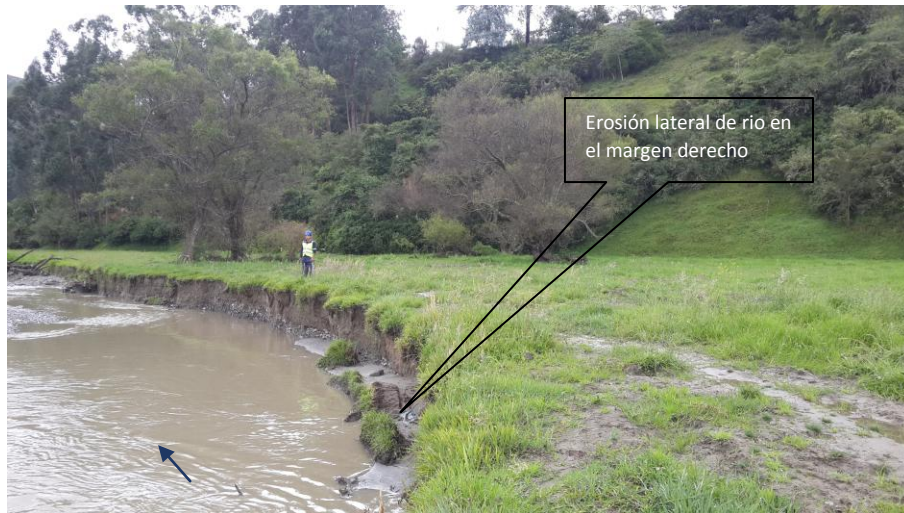
Foto 1. Margen derecho (aguas abajo), nótase que en eventos de crecida del río la terraza media es socavada lateralmente

Corresponde al cuerpo de agua del río Zamora, en cuyo lecho contiene grava y arena en pequeñas islas que se forman a lo largo del río que actualmente está siendo explotada por el Consejo Provincial de Loja (foto 1-2). Frente a la zona de explotación y zona de stock del Consejo Provincial, el río forma un meandro semicircular que socava el margen derecho (aguas abajo) por erosión hídrica lateral, es decir socava la terraza al nivel de la corriente y luego cae a manera de bloques con pastizal por gravedad que luego son llevado por la corriente, como se observa en las fotografías.

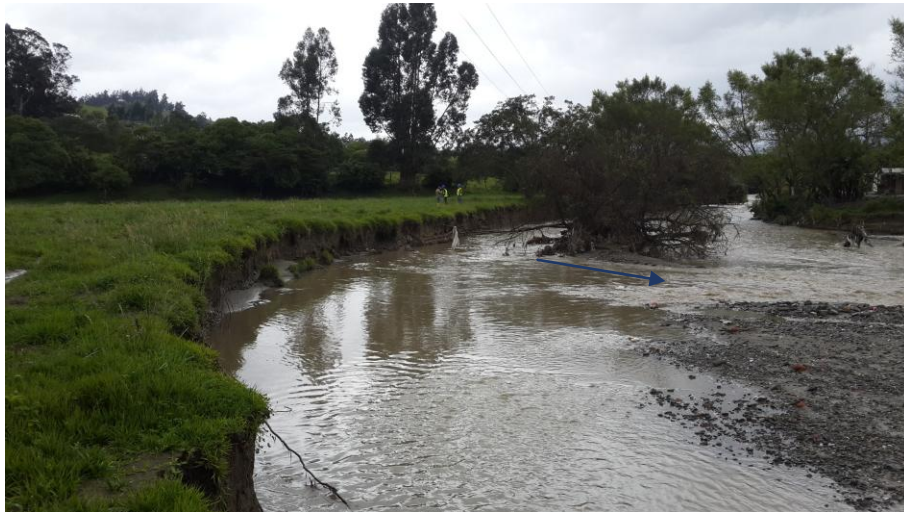
Foto 2. Margen derecho pero la foto es tomada aguas arriba, nótase que en eventos de crecida del río la terraza media es socavada lateralmente

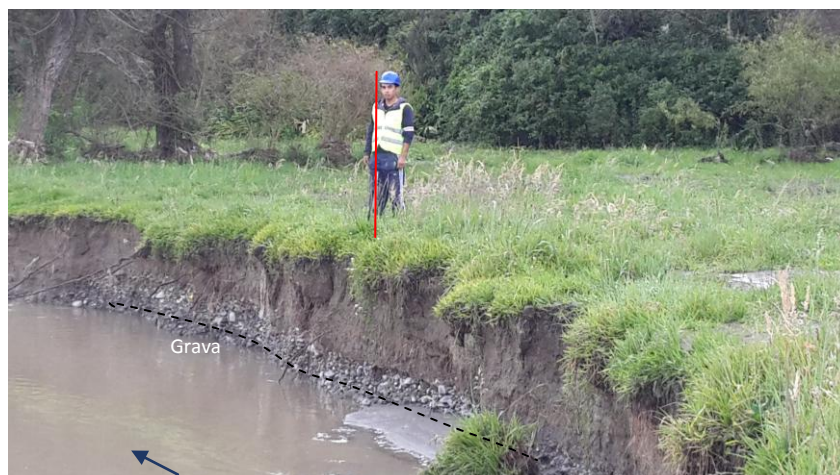
Foto 3. Margen derecho terraza media, nótase la capa de limo y arena de 1.00m de espesor, más abajo gravas grises

Constituye el nivel superior al cauce actual, se compone de una capa de limo y arena de hasta 2m de espesor, sobre el cual existe grava de coloración grisácea. (fig. 2)

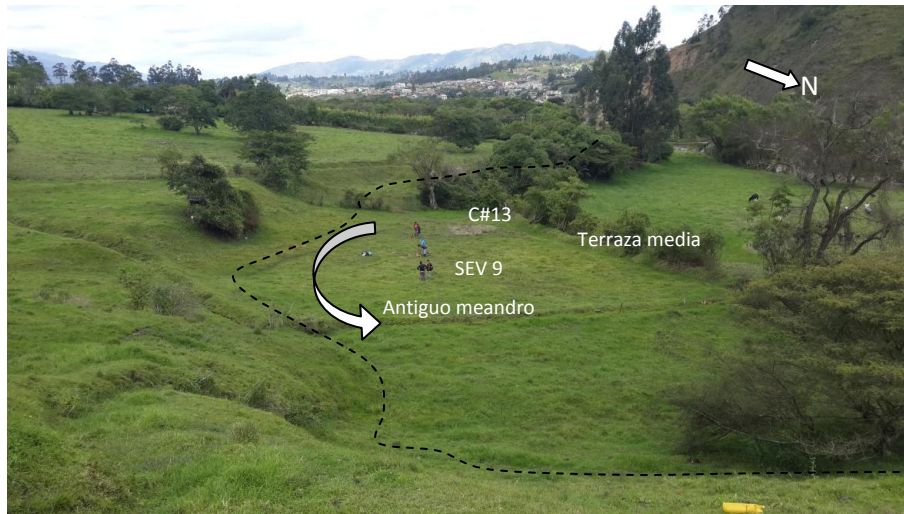
Foto 4. Panorámica de la terraza media, a la izquierda el recodo muestra un antiguo meandro producido por el río Zamora

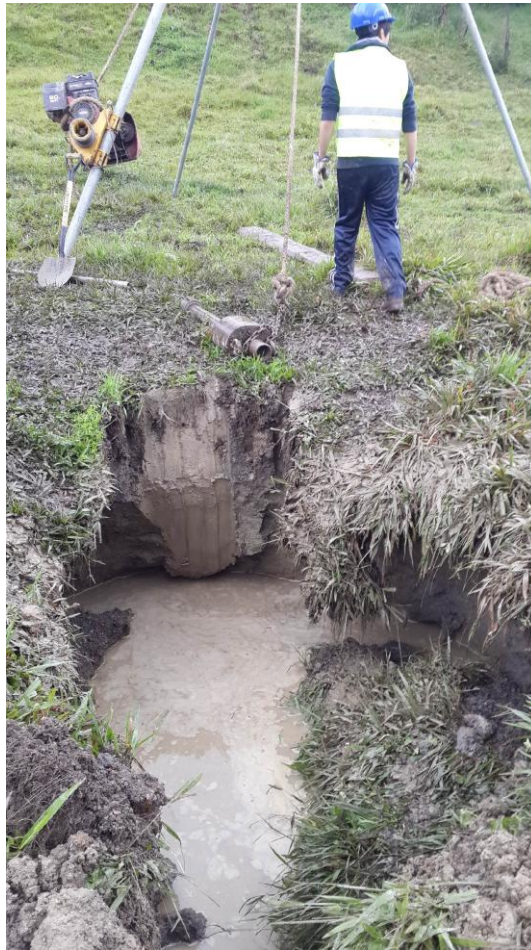
Foto 5. Calicata C#13 colapsada luego de la excavación, el nivel freático está a 1m de profundidad (foto 19-06-2015).

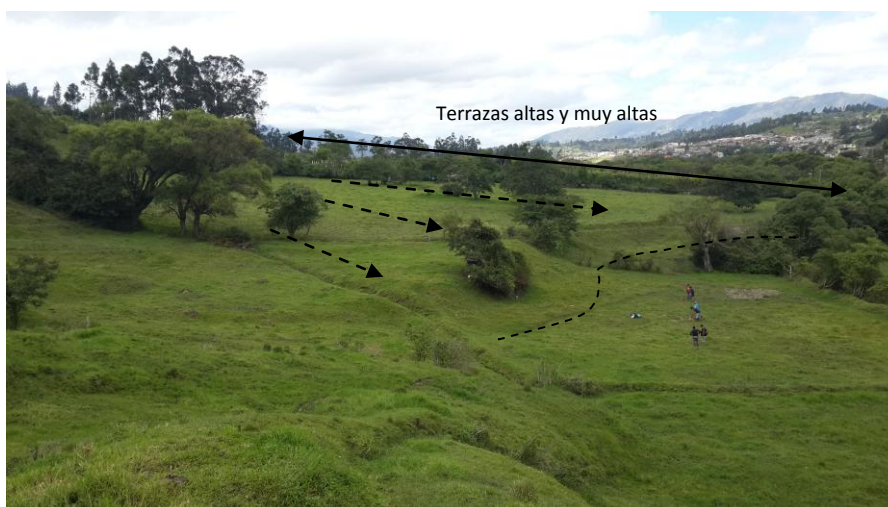
Foto 6. Panorámica de las terrazas altas y muy altas, las flechas indican como es la dispersión de sedimentos por aportes de las partes superiores

Se caracteriza por una pendiente suave de hasta el 6.2% (3.2°), se caracteriza porque en superficie contiene clastos metamórficos de hasta 0.30m de diámetro (foto 6), estos clastos también se encuentran formando pequeños lentes en profundidad, lo que indica que además del aporte de sedimentos fluviales, existía aportes gravitacionales provenientes de las partes altas metamórficas que bajaron quizás en forma de flujos evidenciado por su matriz arcillosa (fig. 5). De hecho tanto la terraza alta y muy alta forman en superficie un pequeño abanico aluvial, lo que se manifiesta en la alternancia de litologías clásticas finas y gruesas en algunos casos sin continuidad lateral, es decir forman estratos lenticulares que lateralmente no tienen correlación. Todas estas litologías no están consolidadas y se encuentran saturados bajo un nivel freático superficial que se encuentra entre 3.60 a 4.0m de profundidad en toda esta zona.

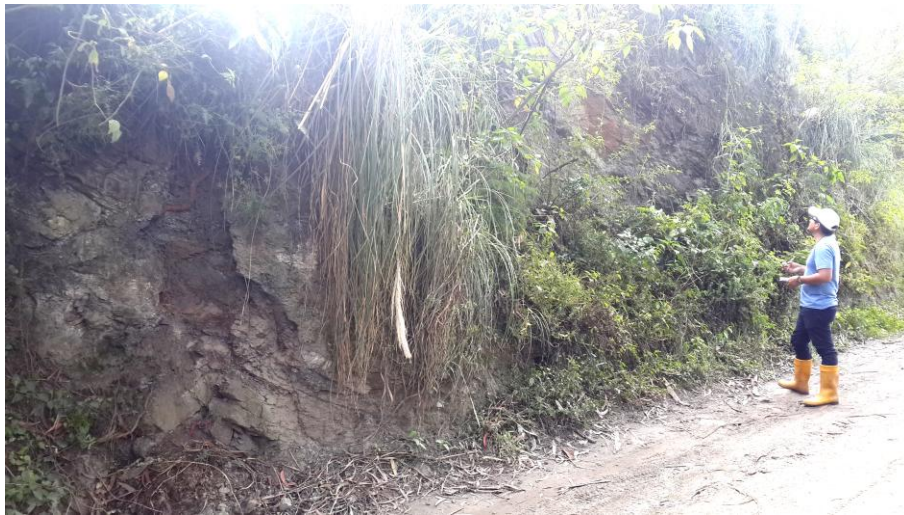
Foto 7. Afloramiento metamórfico por la vía de acceso hacia San Juan y San Francisco

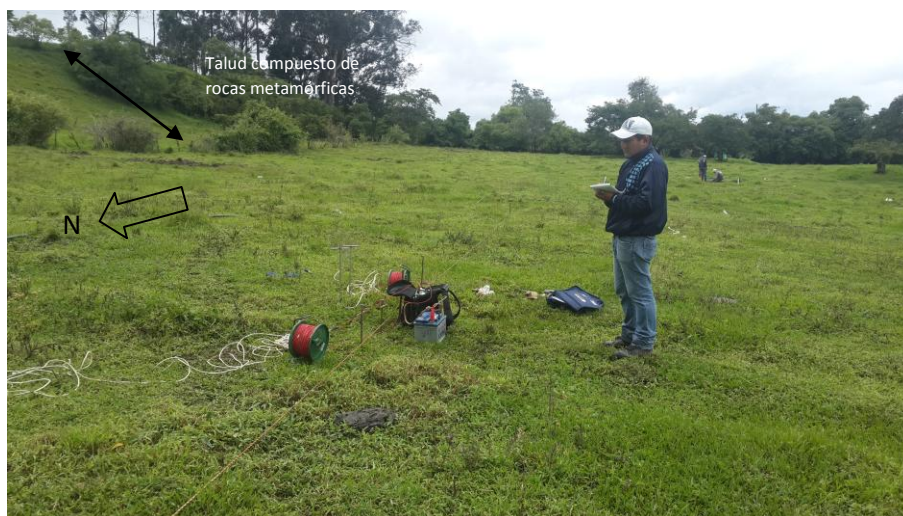
Foto 8. En esta panorámica se aprecia al sur del área de estudio el escarpe de cuesta de tipo metamórfico

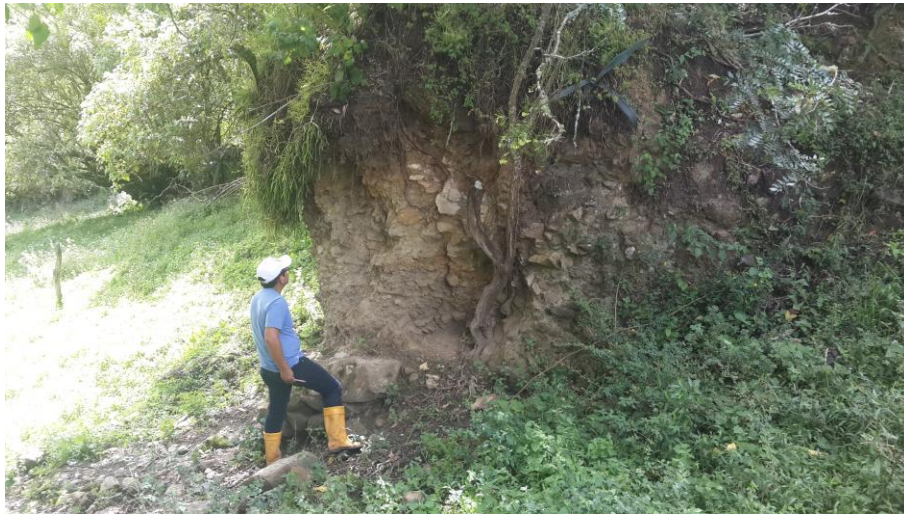
Foto 9. Afloramiento natural de aglomerado sedimentario, nótase en la base clastos de hasta 50cm de diámetro

Están compuestos de rocas sedimentarias detríticas, así en la parte alta sobre la cota 2020 m.s.n.m, se observa como un aglomerado con clastos gruesos subangulares de hasta 50cm de diámetro, compacto y se lo observa estable en taludes de 80° por la vía a San Juan y afloramientos naturales como se observa en las fotos de abajo (foto 9-10).

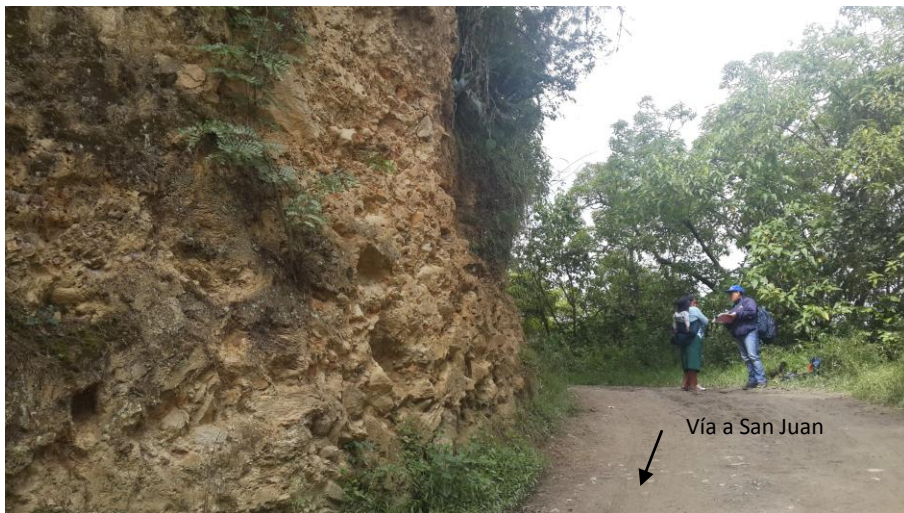
Foto 10. Aglomerado sedimentario por la vía a San Juan, nótase el talud casi vertical que se mantiene relativamente estable

El aglomerado sedimentario en esta zona, es relativamente estable aun en taludes muy pronunciados, por lo que no representa un peligro por movimientos en masa. Sin embargo en condiciones de alta humedad pueden ser funcionales.

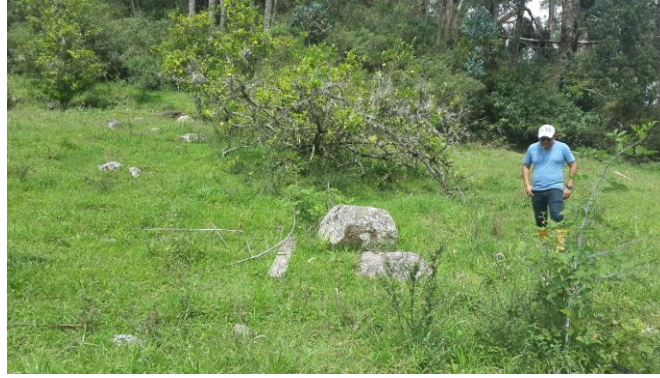
Foto 11. Cantos rodados de la zona escarpada. Foto tomada al norte por la desembocadura de la QB. La Florida

Toda esta zona escarpada no muestra signos de movimientos en masa mayores, caídas de rocas por gravedad son visibles y se evidencian como clastos dispuestos de forma desordenada en la superficie de las laderas (foto 11-12).

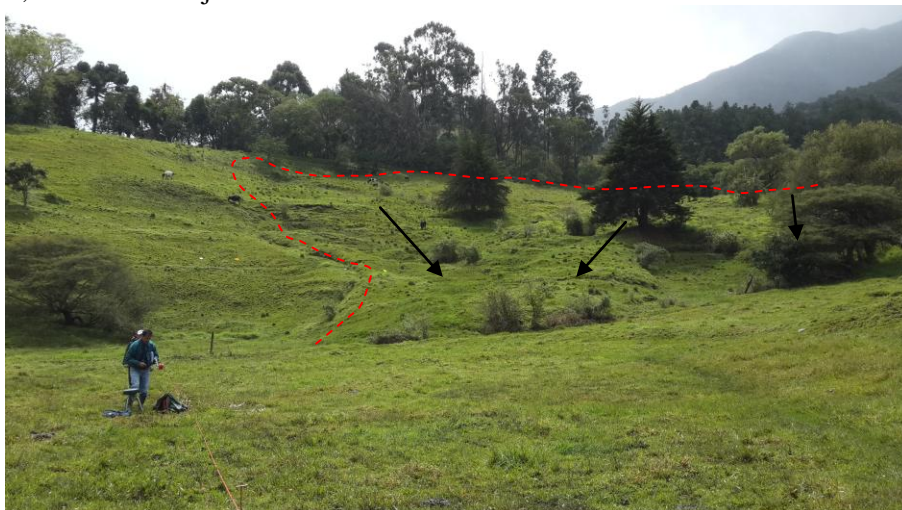
Foto 13. Afloramiento de conglomerado en la parte baja recubierto de coluvial con clastos metamórficos en la parte superior

Constituye toda una zona de deslizamiento ubicado en la parte meridional del área de estudio (foto 13), donde se puede apreciar zonas saturadas debido a la escorrentía superficial que proviene de la parte superior, se evidencia zonas de fracturas y reptación. El movimiento es combinado, es decir un flujo con movimiento traslacional.

Para evitar su continuo movimiento es necesario recolectar el agua de la parte superior por la vía a San Juan, y canalizarla a través de una alcantarilla y tubería hacia la parte baja, y de esta manera evitar su saturación que provoca el movimiento.

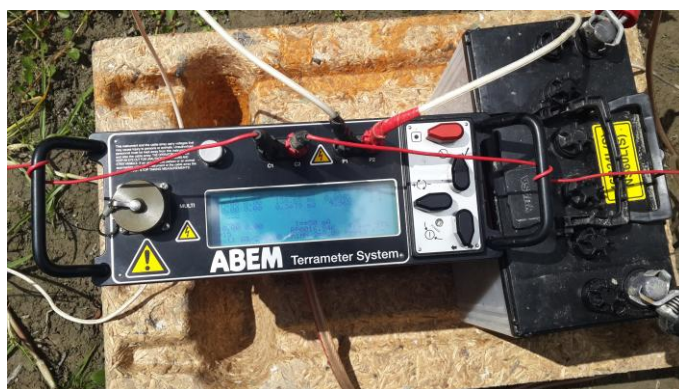
Foto 14. Equipo Terrameter System utilizado para el estudio geofísico

A fin de determinar de modo indirecto las capas en profundidad se realizó trabajo geofísico de resistividad eléctrica mediante Sondeos Eléctricos Verticales SEV mediante la utilización del equipo Terrameter System (foto 14).

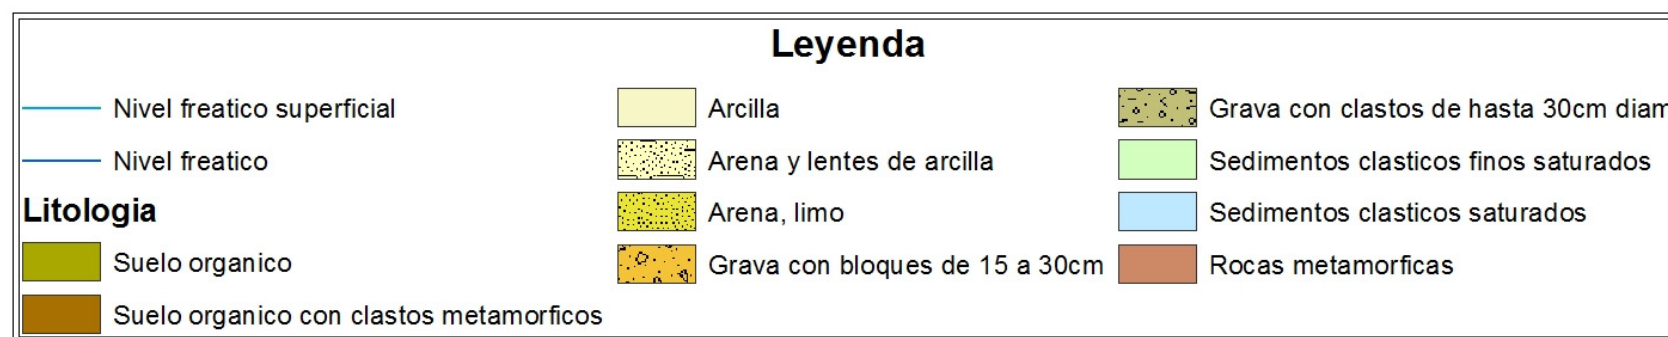
Lamina 1

PERFILES GEOLOGICOS

A fin de poder establecer la geología en profundidad se correlacionó los datos litológicos de las calicatas (descripción de calicatas en el informe geotécnico) con los SEV's de esta manera se pudo construir los perfiles geológicos combinados con perfiles geoelectricos, estos se muestran en la parte de anexos.
