**ESTUDIO GEOLOGICO Y GEOFISICO DE LA PLANTA DE TRATAMIENTO DE
AGUAS RESIDUALES DE LA CIUDAD DE LOJA-BARRIO LA FLORIDA**

**SECCION GEODINAMICA, MINERIA Y METALURGIA
DEPARTAMENTO DE GEOLOGÍA Y MINAS E INGENIERIA CIVIL
UTPL**

Agosto-2015

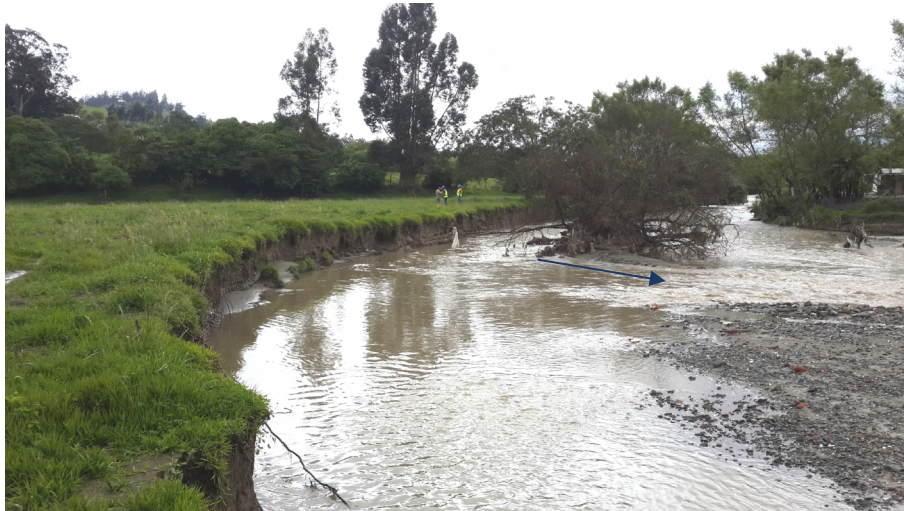
Foto 2. Margen derecho pero la foto es tomada aguas arriba, nótese que en eventos de crecida del río la terraza media es socavada lateralmente foto del 19-06-2015

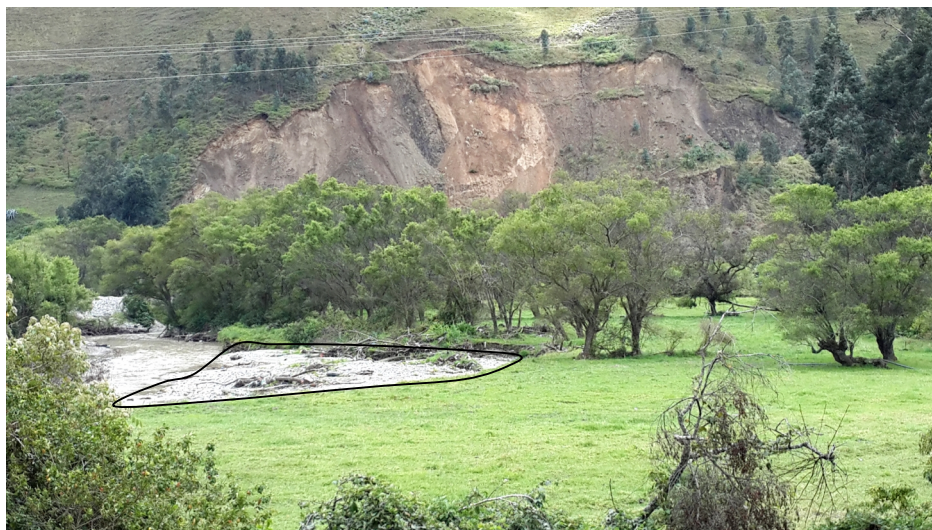
Foto 3. Margen derecha tomada aguas arriba, lo señalado ha sido socavado lateralmente, fecha 02 de septiembre de 2015

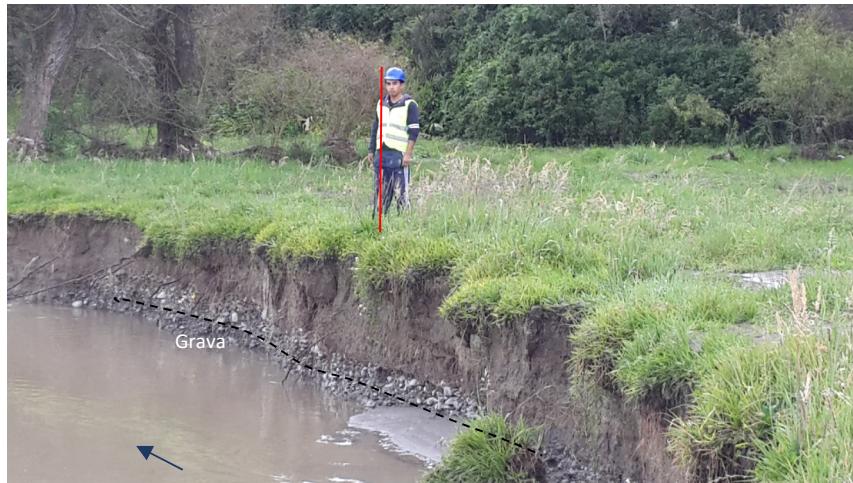
Foto 4. Margen derecho terraza media, nótase la capa de limo y arena de 1.00m de espesor, más abajo gravas grises

Constituye el nivel superior al cauce actual, se compone de una capa de limo y arena de hasta 2m de espesor, sobre el cual existe grava de coloración grisácea.

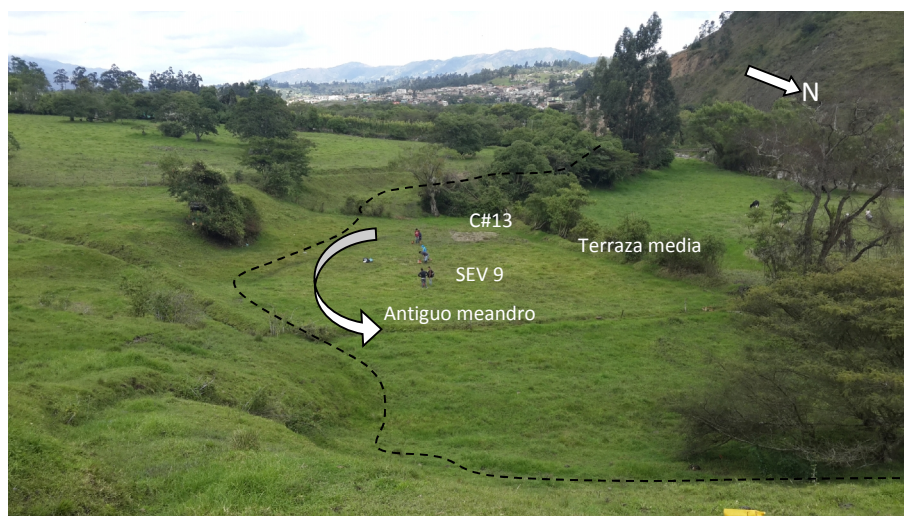
Foto 5. Panorámica de la terraza media, a la izquierda el recodo muestra un antiguo meandro producido por el río Zamora

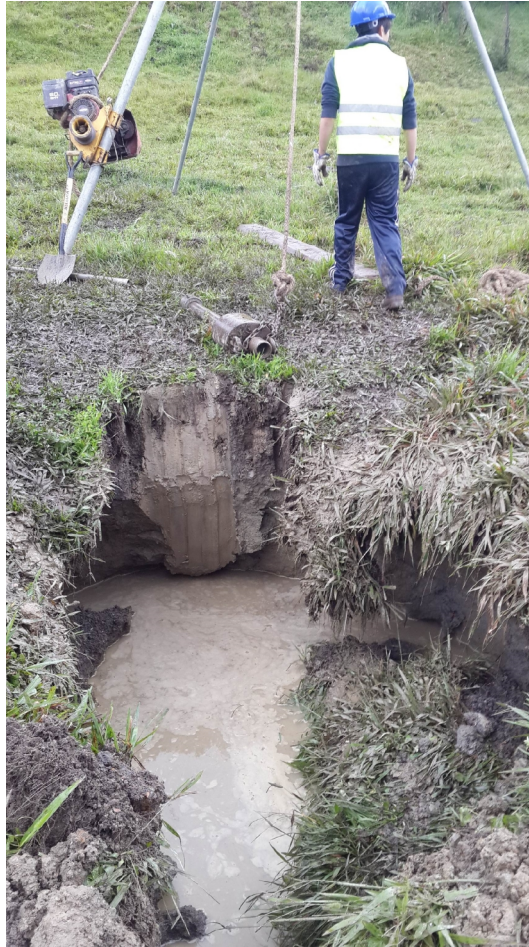
Foto 6. Calicata C#13 colapsada luego de la excavación, el nivel freático está a 1m de profundidad (foto 19-06-2015).

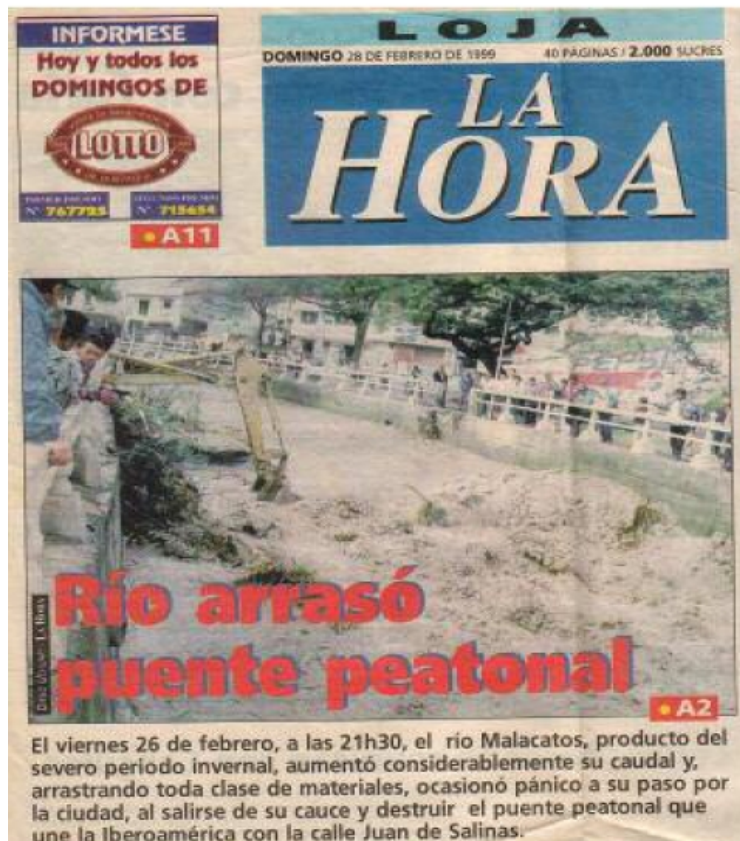
Diario La Hora, 26 de febrero de 1999. Desborde del río Malacatos, supero los 2m de altura

Corresponde a la terraza media que puede ser afectada por el desborde del río Zamora, en el sitio de estudio la altura de la terraza media es de hasta 1.70m. Es decir que al crecer el río mayor a esta altura, existiría inundación de toda esta zona. Esto se evidencia en el sitio, pues existen grandes acumulaciones de limo y arena en toda la terraza, además de troncos y basura atrapada en ramas de matorrales y pequeños árboles. Históricamente se sabe que el río Zamora si alcanza estos niveles de crecida como se muestra en las fotos siguientes.

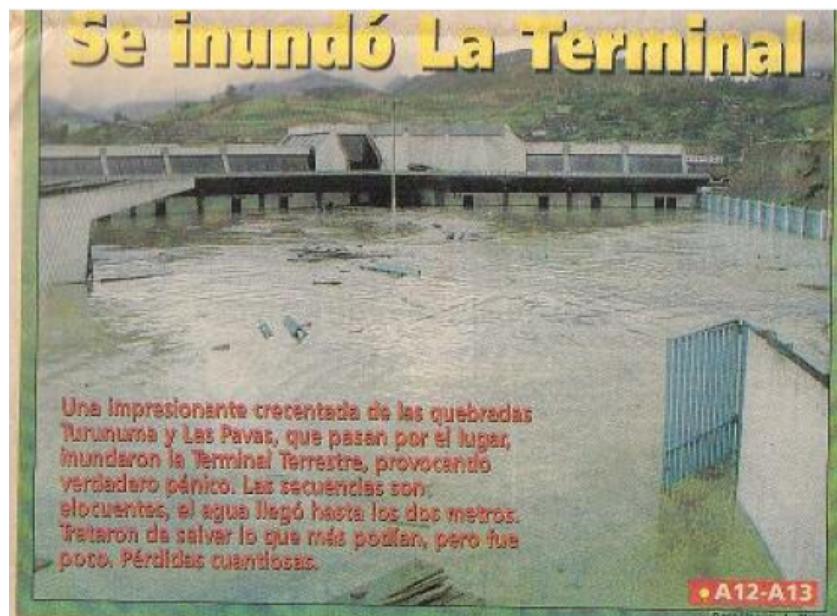
Inundación del terminal terrestre por desborde de la quebrada Turunuma y Las Pavas, afluentes del río Zamora, periódico La Hora, febrero de 1999.

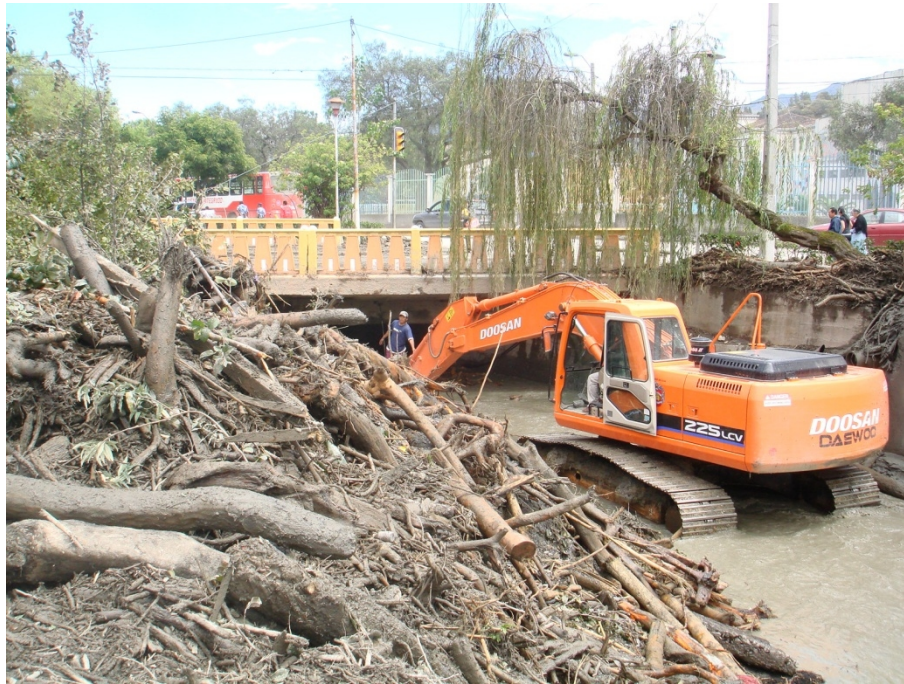
Desalojo de troncos en el puente del ITS DAB, después de la crecida del río Malacatos el 12 de octubre del 2008. El agua rebaso los 2.5m de altura

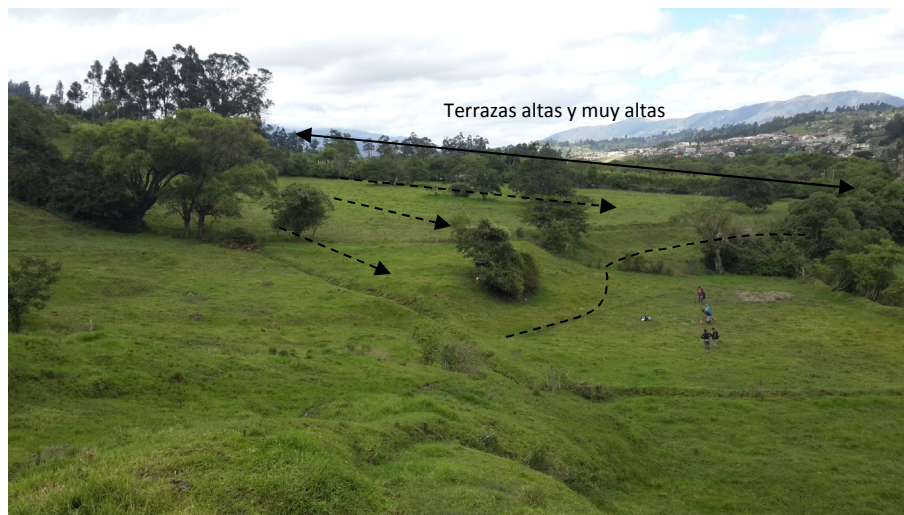
Foto 7. Panorámica de las terrazas altas y muy altas, las flechas indican como es la dispersión de sedimentos por aportes de las partes superiores

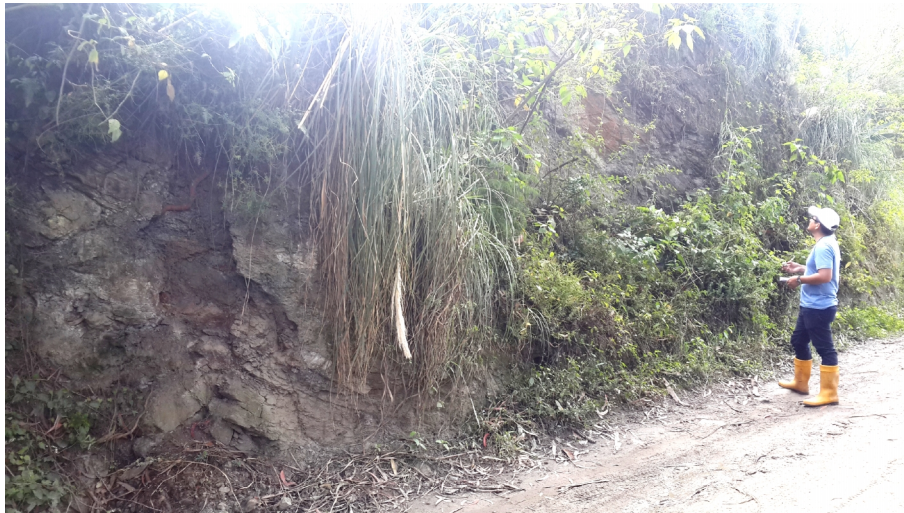
Foto 8. Afloramiento metamórfico por la vía de acceso hacia San Juan y San Francisco

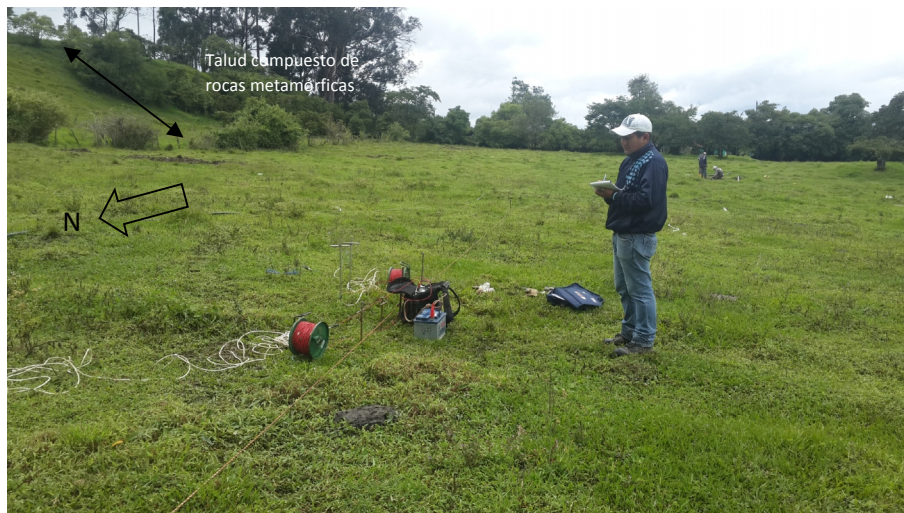
Foto 9. En esta panorámica se aprecia al sur del área de estudio el escarpe de cuesta de tipo metamórfico

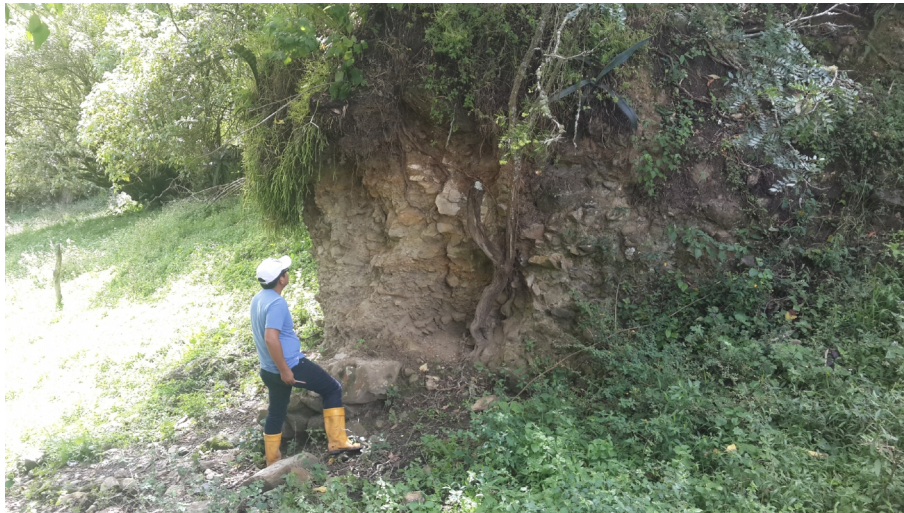
Foto 10. Afloramiento natural de aglomerado sedimentario, nótese en la base clastos de hasta 50cm de diámetro

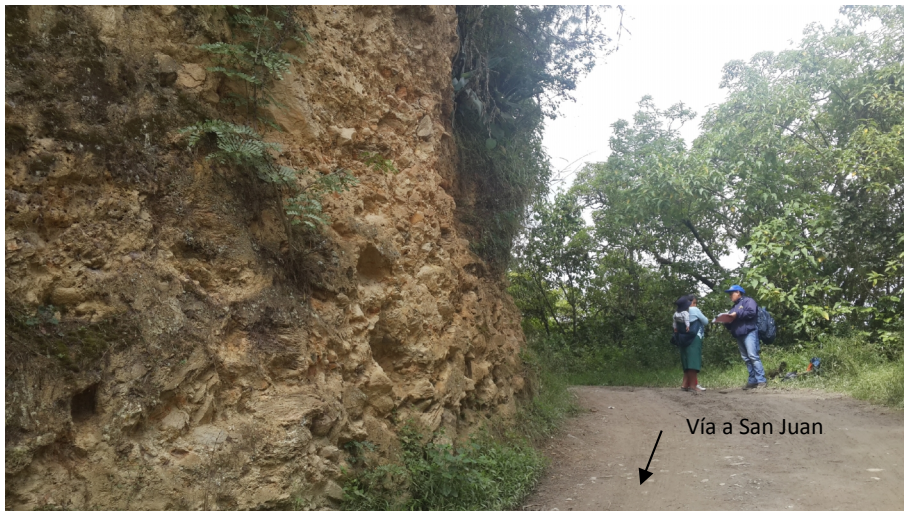
Foto 11. Aglomerado sedimentario por la vía a San Juan, nótese el talud casi vertical que se mantiene relativamente estable

El aglomerado sedimentario en esta zona, es relativamente estable aun en taludes muy pronunciados, por lo que no representa un peligro por movimientos en masa. Sin embargo en condiciones de alta humedad pueden ser funcionales.

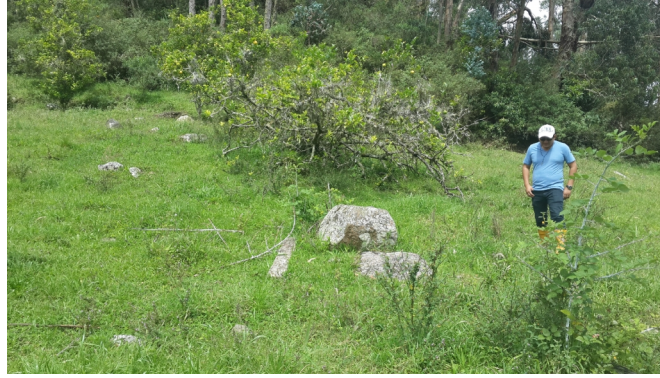
Foto 12. Cantos rodados de la zona escarpada. Foto tomada al norte por la desembocadura de la QB. La Florida

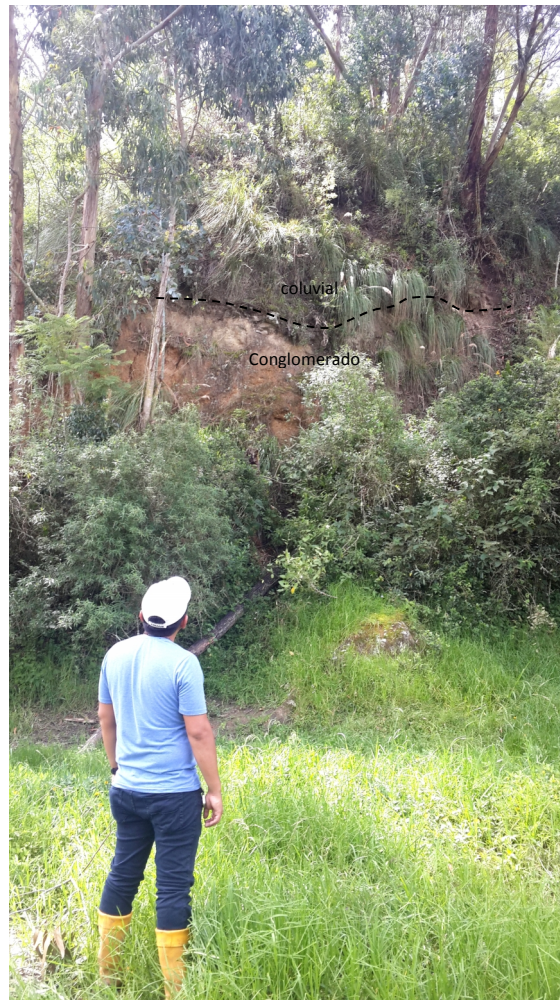
Foto 13. Afloramiento de conglomerado en la parte baja recubierto de coluvial con clastos metamórficos en la parte superior, foto tomada al nor-este del área de estudio en el límite con la terraza media.

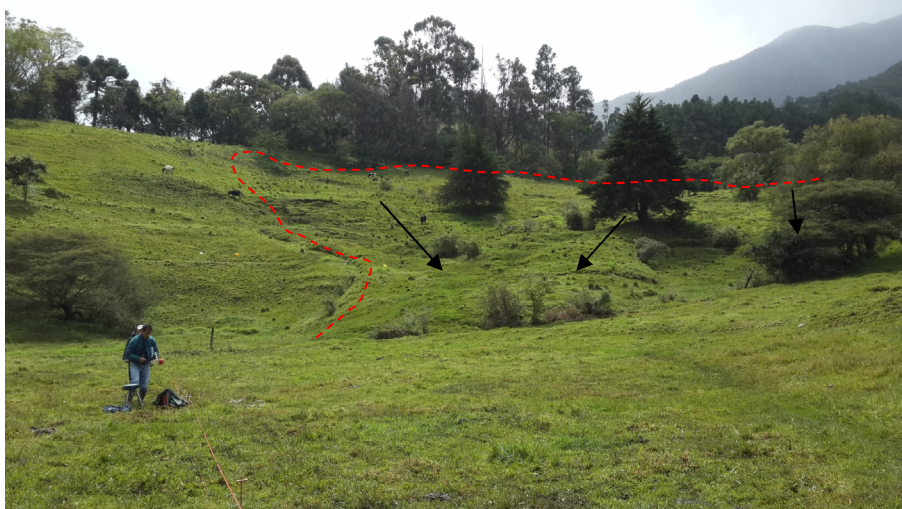
Foto 14. Afloramiento de conglomerado en la parte baja recubierto de coluvial con clastos metamórficos en la parte

Constituye toda una zona de deslizamiento ubicado en la parte meridional del área de estudio, donde se puede apreciar zonas saturadas debido a la escorrentía superficial que proviene de la parte superior, se evidencia zonas de fracturas y reptación. El movimiento es combinado, es decir un flujo con movimiento traslacional.

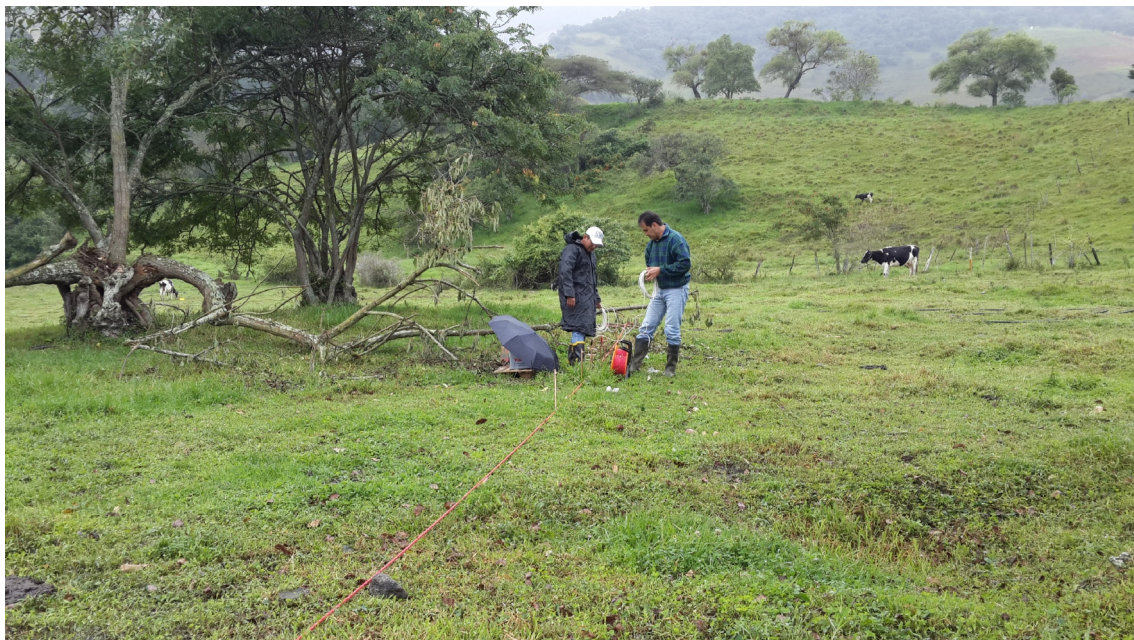
Foto 16. Jornada de campo con el Equipo Terrameter System utilizado para el estudio geofísico

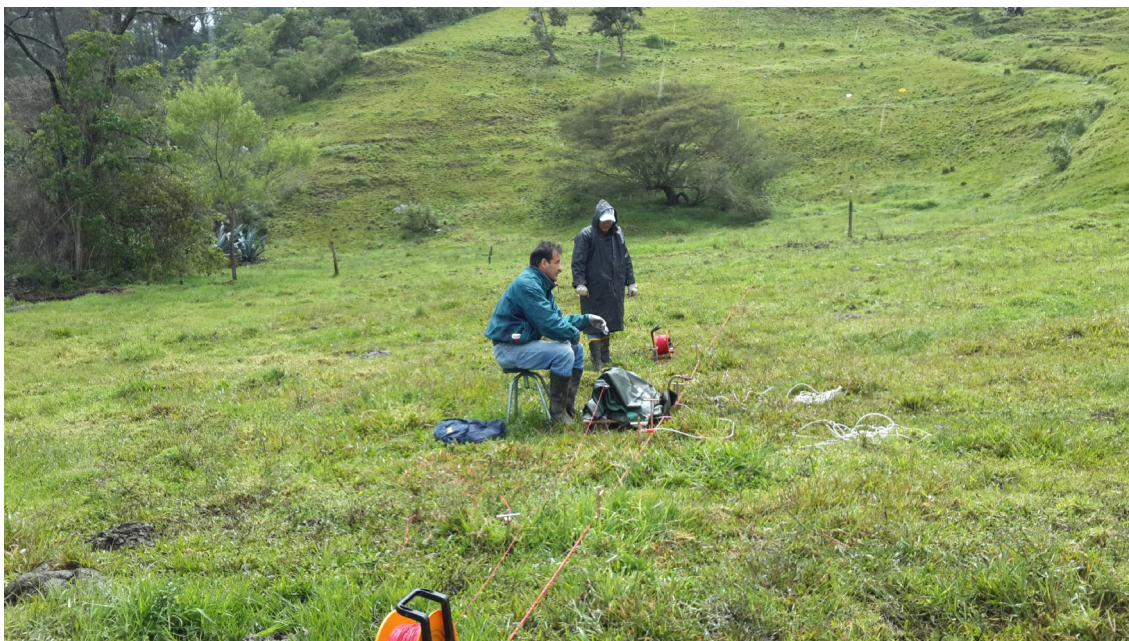
Foto 17. SEV 9 con el Equipo Terrameter System, al fondo el deslizamiento activo

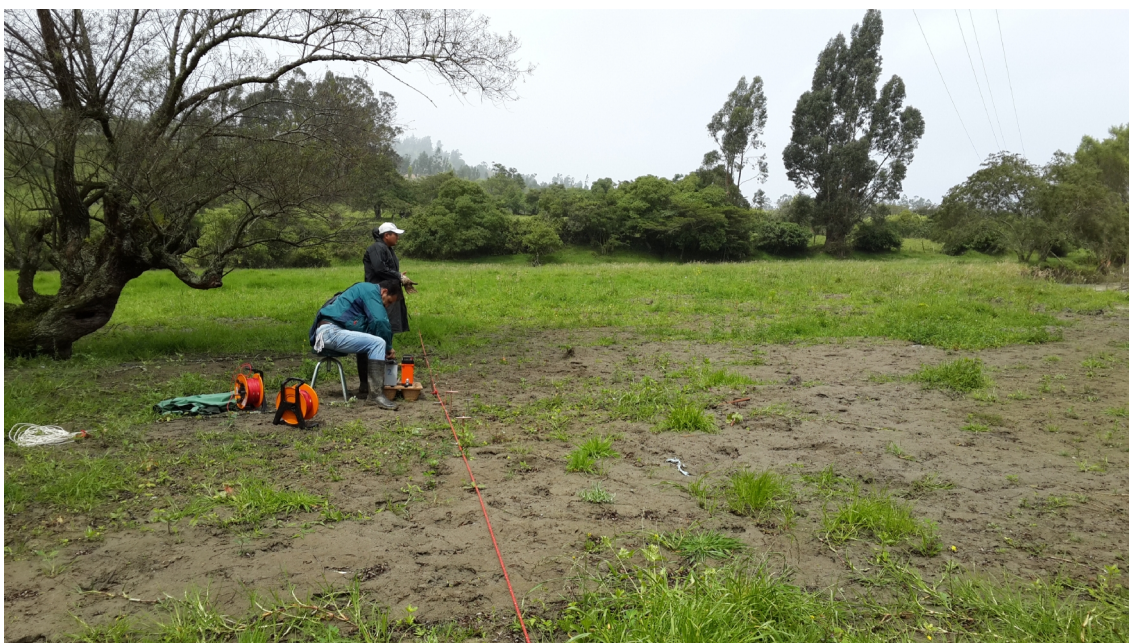
Foto 18. SEV 10 con el Equipo Terrameter System, en la terraza media.

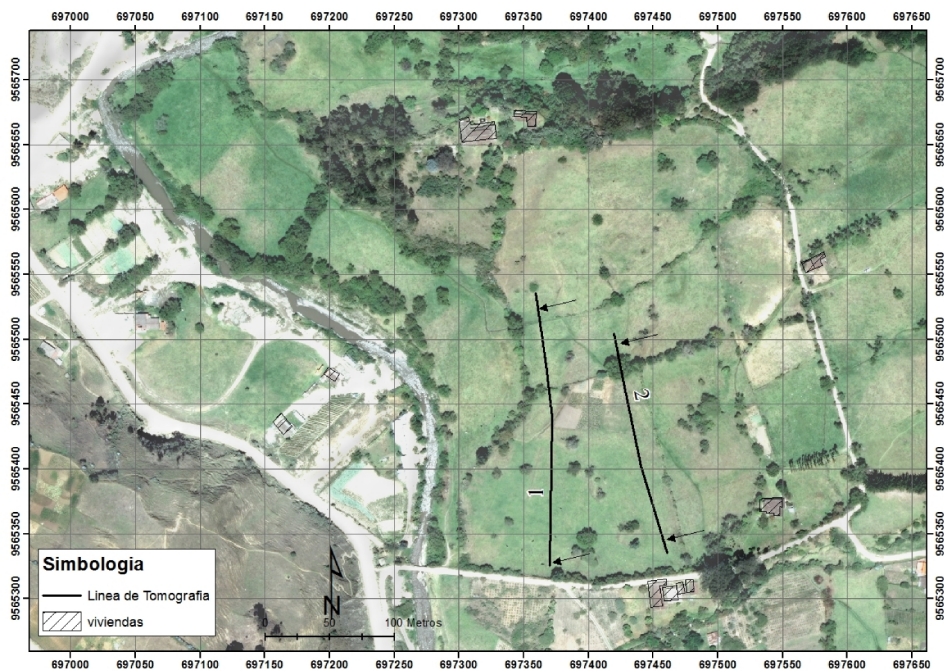
Figura 11. Mapa de ubicación de la línea de tomografía eléctrica, las flechas indican la posición del observador en el perfil geoelectrico 2D.

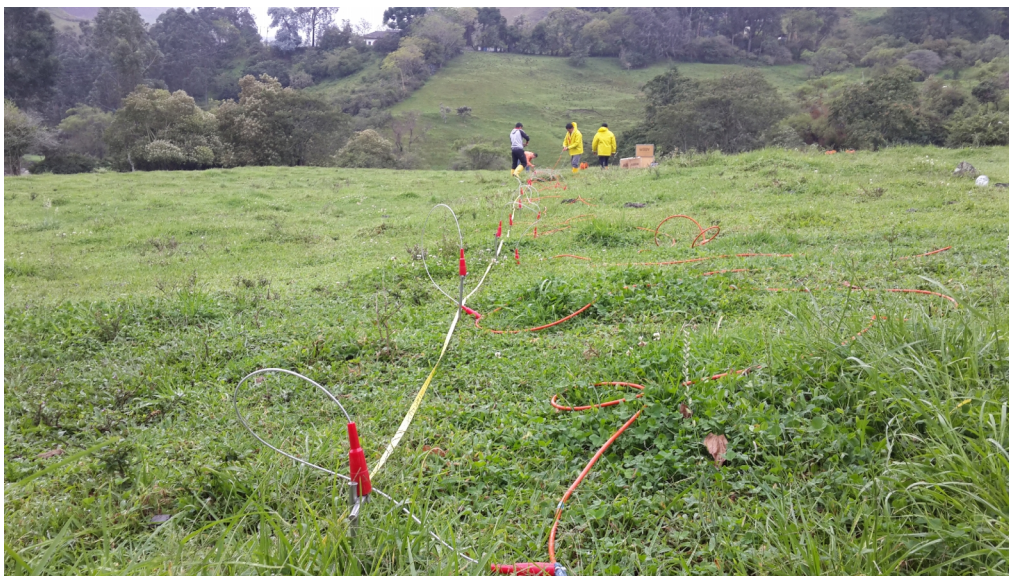
Foto 19. Arreglo eléctrico para tomografía eléctrica por IP (polarización inducida).

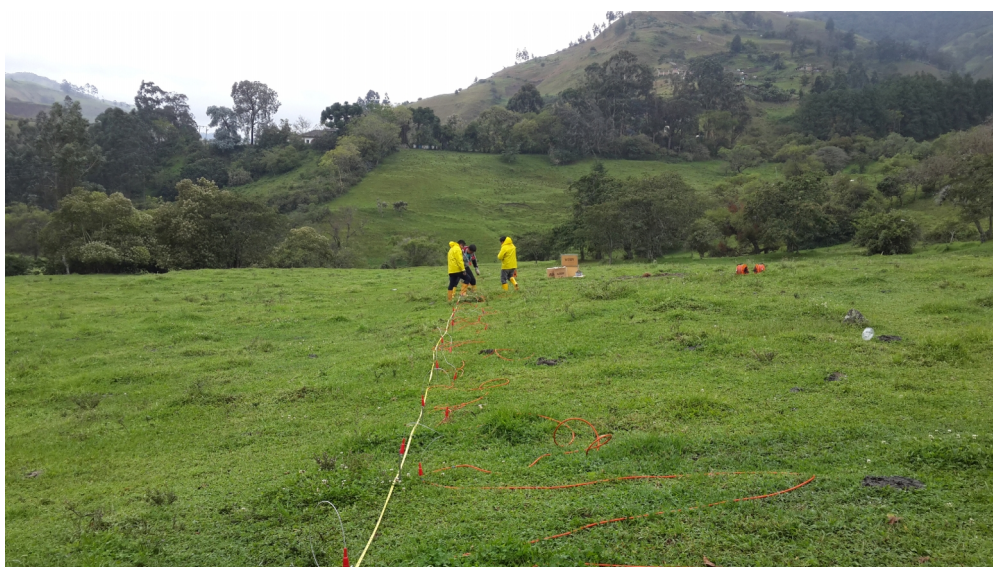
Foto 20. Arreglo eléctrico para tomografía eléctrica por IP (polarización inducida).

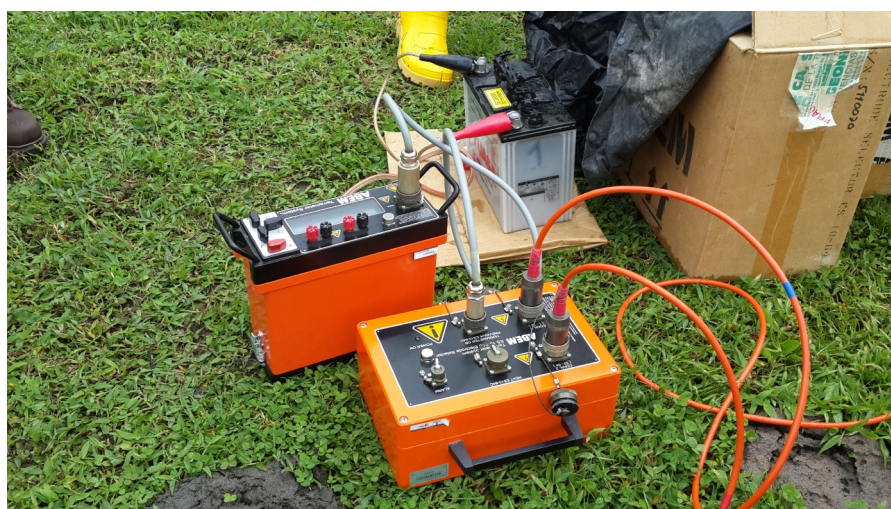
Foto 21. Equipo Terrameter System
