INFORME MENSUAL DE CUMPLIMIENTO AMBIENTAL

Informe Mensual de Cumplimiento del Plan de Manejo
Ambiental del proyecto: **“Construcción del Plan de
Ordenamiento y Desarrollo Sostenible del Casco Urbano Central
de la Ciudad de Loja”**

OBRA: CONSTRUCCIÓN DEL PLAN DE ORDENAMIENTO Y DESARROLLO SOSTENIBLE DEL CASCO URBANO CENTRAL DE LA CIUDAD DE LOJA		
FISCALIZACIÓN: INCA S.A.	PROPONENTE: ILUSTRE MUNICIPIO DEL CANTÓN LOJA	CONTRATISTA: CONSORCIO LOJA 2015
INFORME MENSUAL DE CUMPLIMIENTO DEL PLAN DE MANEJO AMBIENTAL DEL PROYECTO

Periodo Auditado: Mayo del 2016

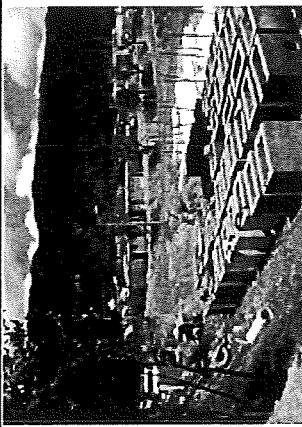
<p>Foto 1: Panorámica de Campamento</p>	<p>Para la operación del campamento se acata las disposiciones descritas en los Art. 21, 22, 23, 24, 25, 26, 27, 28, 29, 30, 31, 32, 33, 34, 35, 36, 37 Y 38, contenidos en el Título Cuarto del Reglamento de Seguridad y Salud para La Construcción y Obras Públicas.</p>

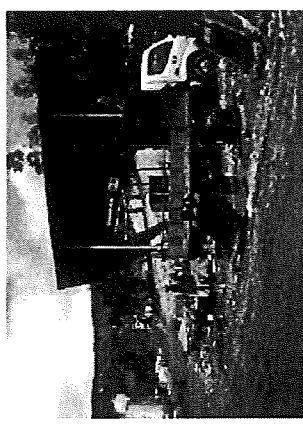
<p>Foto 2: Panorámica de Taller de mantenimiento</p>	<p>En el taller mecánico en su funcionamiento prohíbe la eliminación de desechos sólidos o líquidos en los cauces, canales. Prohíbe el lavado o mantenimiento de maquinarias y vehículos en zonas cercanas a fuentes de agua, a fin de evitar escurrimiento y/o derrames de contaminantes. Se habilita un área de lavado para maquinarias y vehículos, sistemas de decantación de sólidos y trampas de grasa en los talleres, pallos de máquina y áreas que así lo requieren, las mismas están alejadas de cuerpos de agua. Los residuos de aceites y lubricantes se disponerse en recipientes herméticos y almacenarse temporalmente en sitios adecuadamente acondicionados, para su posterior tratamiento especializado o disposición final.</p>

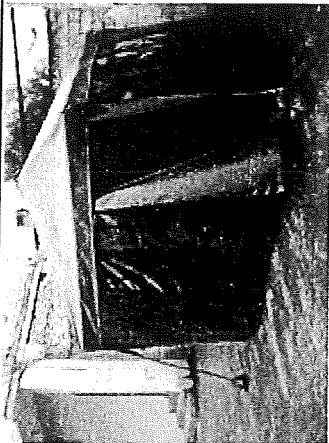
<p>Foto 4: Panoámica de carpas con equipos</p>	<p>El uso de las carpas debe ser exclusivo para situaciones de emergencia.</p> <p>La limpieza de las baterías sanitarias, al momento es cada tres días, es importante que el Consorcio Loja realice los esfuerzos necesarios para procurar que la limpieza sea diaria.</p> <p>Es necesario que El Consorcio Loja 2015, conforme a su cronograma de implementación, haga esfuerzos para la instalación de un número mayor de estas carpas, con el objetivo de que una mayor área de trabajo cuente con los equipos de contingencia antes mencionados</p>

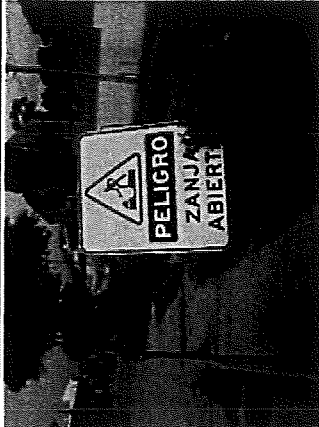
<p>Foto 5: Señalética colocada en frentes de obra</p>	<p>Procurar siempre que la señalética instalada este siempre en las mejores condiciones (pintura, materiales, estabilidad, etc.)</p> <p>Para los trabajos posteriores, la colocación de señalética se la realizará conforme a un plan bien estructurado, conforme los riesgos y necesidades de los frentes de trabajo a intervenir.</p>

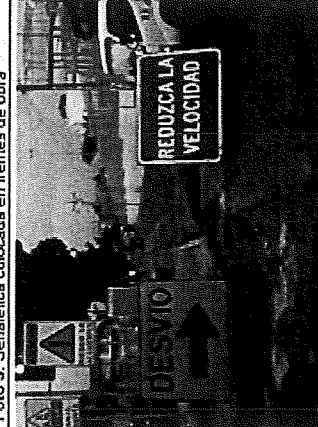
<p>Foto 7: Señalética instalada en calles y avenidas</p>	<p>Procurar siempre que la señalética instalada este siempre en las mejores condiciones (pintura, materiales, estabilidad, etc.)</p> <p>La colocación de señalética se realiza conforme a un plan bien estructurado, conforme los riesgos y necesidades de los frentes de trabajo a intervenir.</p>

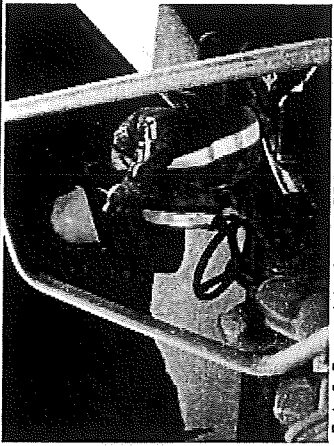
<p>Foto 6: Personal de obra con EPP</p>	<p>Concientizar al personal de cuadrilla sobre la importancia del uso del EPP, especial énfasis al personal que labora en actividades relacionados con el manejo de asfalto.</p>

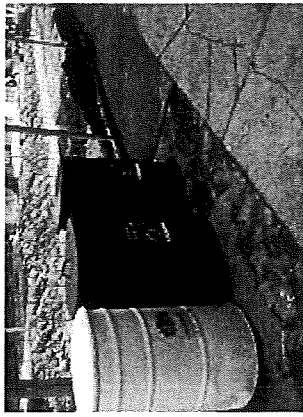
<p>Foto 8: Tachos de basura ubicados en los frentes</p>	<p>Procurar siempre que los Tanques instalados este siempre habilitados para su uso y en las mejores condiciones (pintura, materiales, estabilidad, etc.) Conforme al cronograma de obras establecido, se realizará el incremento progresivo de Tanques.</p>

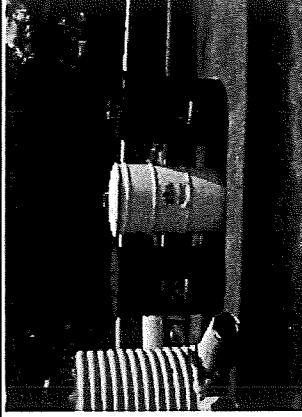
<p>Foto 10: residuos degradables y no biodegradables</p>	<p>Es necesaria la capacitación y concientización al personal de obra, para que estos hagan el uso adecuado de los tanques de basura, ubicando los desechos sólidos de acuerdo a la forma de clasificación establecida.</p>

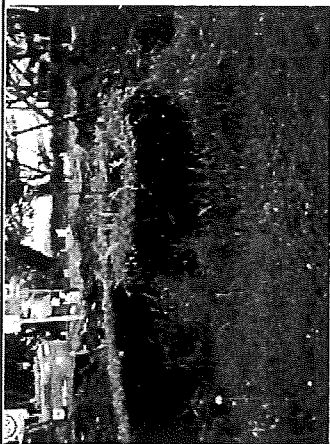
<p>Foto 13: Vegetación ornamental en el área de influencia del proyecto</p>	<p>Es importante que el Consorcio Loja 2015, Coordine con el Departamento de Parques y Jardines del Municipio de Loja para que las plantas que han sido desprendidas del suelo en los diferentes frentes de obra, sea dispuesto de la mejor manera.</p>

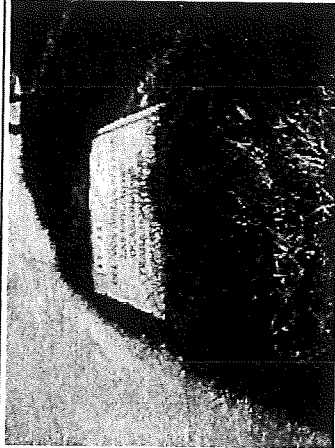
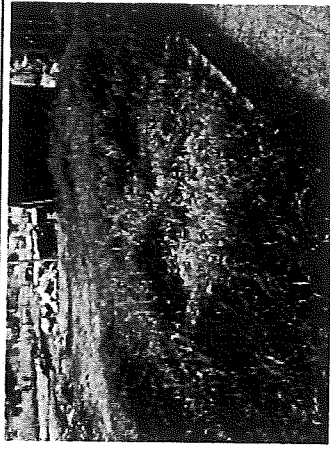
5	<p>Gestionar adecuadamente la Innecesaria presencia de Letreros en desuso, que se encuentran en suelo, quitarios de frentes de obra.</p> <p>Responsable de Ejecución: Consorcio Loja 2015 Fecha de Implementación: 14 de mayo del 2018</p>	<p>Se constató in situ el retiro de Letreros en desuso, que se encuentran en suelo.</p> <table><tr><td rowspan="2">N.C. (sobre 10)</td><td colspan="3">Conformidades</td></tr><tr><td>C</td><td>NC-</td><td>NC+</td></tr><tr><td>10</td><td>✓</td><td></td><td></td></tr></table>	N.C. (sobre 10)	Conformidades			C	NC-	NC+	10	✓

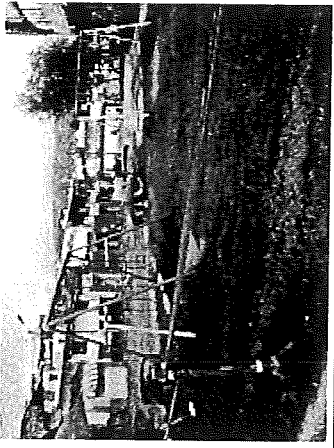
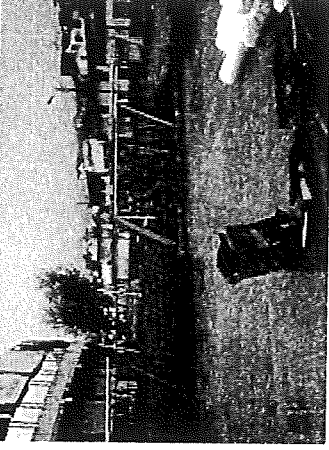
N.C. (sobre 10)	Conformidades														
	C	NC-	NC+												
10	✓														
6	<p>Colocar vallas de protección en parque junto al Estadio. (Av. Emiliano Ortega, Lourdes, Frente Sur de Estadio Reina dl Cisne)</p> <p>Responsable de Ejecución: Consorcio Loja 2015 Fecha de Implementación: 14 de mayo del 2018</p>	<p>Se constató in situ que se ha colocado las vallas de protección en parque junto al Estadio. (Av. Emiliano Ortega, Lourdes, Frente Sur de Estadio Reina dl Cisne)</p> <table><tr><td rowspan="2">N.C. (sobre 10)</td><td colspan="3">Conformidades</td></tr><tr><td>C</td><td>NC-</td><td>NC+</td></tr><tr><td>10</td><td>✓</td><td></td><td></td></tr></table>	N.C. (sobre 10)	Conformidades			C	NC-	NC+	10	✓

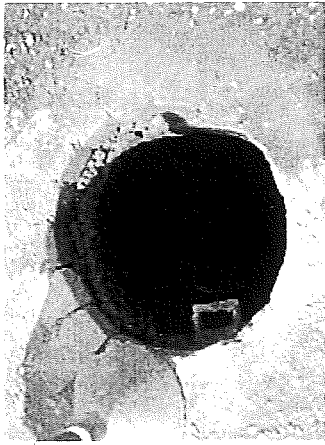
N	Compromiso	Determinación de Cumplimiento	Foto de Hallazgo	Foto de Cumplimiento
7	Colocar cinta de advertencia de peligro alrededor de Pozo de revisión, ubicado en la Av. Emiliano Ortega y José Egas Responsable de Ejecución: Consorcio Loja 2015 Fecha de Implementación: 14 de mayo del 2018	Se constató in situ que se ha delimitado el pozo mediante cinta y balizas de seguridad, ubicado en la Av. Emiliano Ortega y José Egas N.C. (sobre 10) 10 Conformidades C NC- NC+ ✓

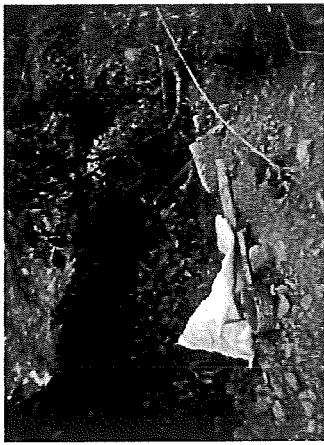
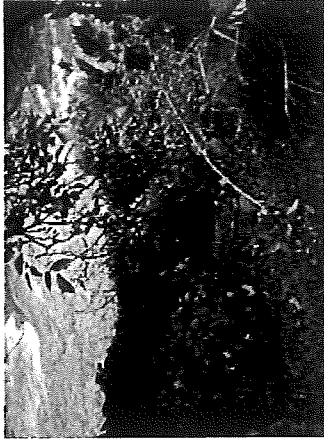
8	Limpiar, gestión adecuada de residuos de materiales de construcción y escombros de la ribera del río Zapora Huayco (Zonas de intervención de la Av. Emiliano Ortega) Responsable de Ejecución: Consorcio Loja 2015 Fecha de Implementación: 14 de mayo del 2018	Se evidenció la limpieza y gestión adecuada de los residuos de materiales de construcción y escombros ubicados en este lugar. N.C. (sobre 10) 10 Conformidades C NC- NC+ ✓

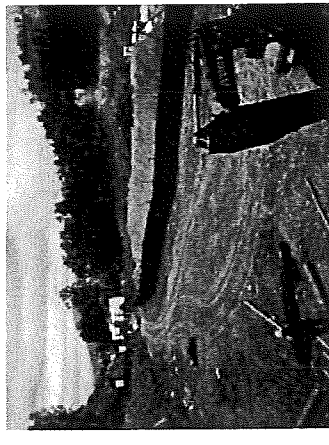
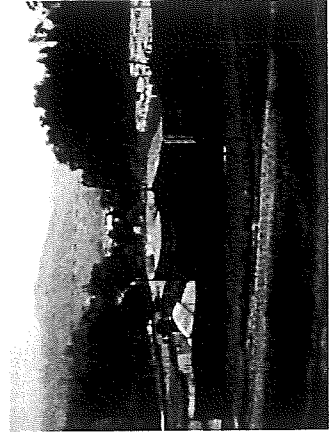
9	Levantar la altura de barrera de geotextil, a por lo menos 4 m., como medida para reducir el impacto generado por el polvo hacia la atmósfera por el manejo de materiales y el tráfico de vehículos, en la planta de Cribado (Detrás del Centro de Rehabilitación Social de Loja.) Responsable de Ejecución: Consorcio Loja 2015 Fecha de Implementación: 16 de mayo del 2018	El Consorcio Loja 2015 ha procedido a levantar la altura de barrera de geotextil a 4 m. Es necesario el mantenimiento adecuado y constante que permita que esta barrera este siempre en las mejores condiciones. N.C. (sobre 10) 10 Conformidades C NC- NC+ ✓

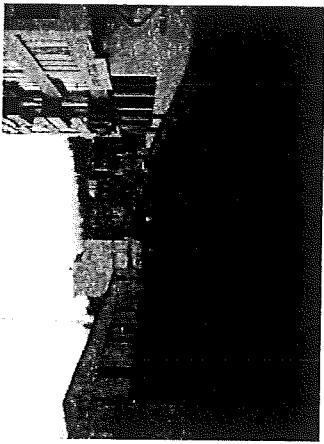
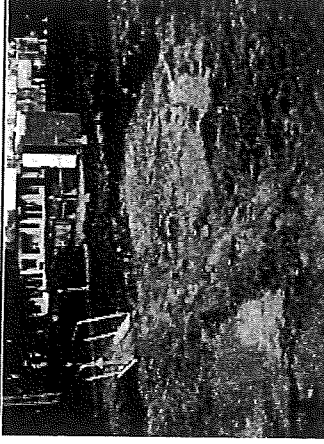
11	Colocar carpa y baterías sanitarias en frente de trabajos de calle Gonzanamá. Responsable de Ejecución: Consorcio Loja Fecha de Implementación: 18 de mayo del 2016	Se ha colocado la batería sanitaria en acera (intersección de la Av. Universitaria y Gonzanamá y la Carpa cerca al parque Los Molinos en la Av. Universitaria, entre Gonzanamá y Chile. Además se evidencia la colocación de pasos seguros y señalización de seguridad. N.C. (sobre 10) 10 Conformidades C NC- NC+ ✓

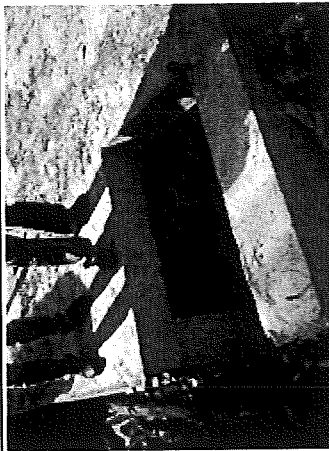
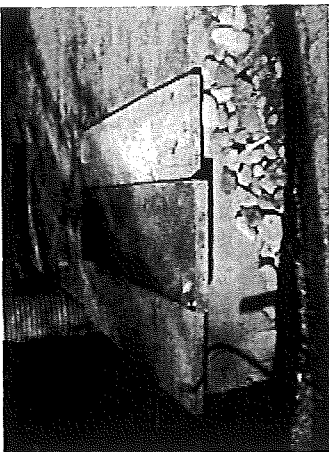
N	Compromiso	Determinación de Cumplimiento	Foto de Hallazgo	Foto de Cumplimiento											
1	<p>Cubrir las entradas a las cámaras de transformación ubicadas en las calles José Antonio Eguiguren y 24 de Mayo, Parque Cristóbal Ojeda Dávila.</p> <p>Responsable de Ejecución: Consorcio Loja 2015</p> <p>Fecha de Implementación: 20 de mayo del 2018</p>	<p>Se ha colocado la tapa respectiva, se hará seguimiento a la continuidad de esta medida, hasta que se realicen los trabajos definitivos.</p> <table><tr><th rowspan="2">N.C. (sobre 10)</th><th colspan="3">Conformidades</th></tr><tr><th>C</th><th>NC-</th><th>NC+</th></tr><tr><td>10</td><td>✓</td><td></td><td></td></tr></table>	N.C. (sobre 10)	Conformidades			C	NC-	NC+	10	✓

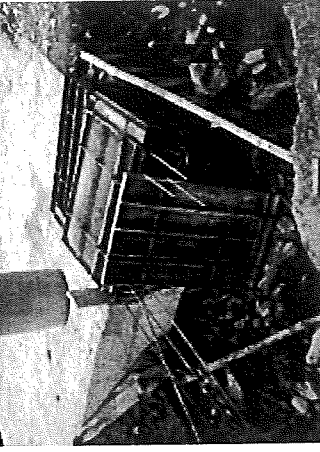
N.C. (sobre 10)	Conformidades														
	C	NC-	NC+												
10	✓														
2	<p>Cubrir las entradas a las cámaras de transformación ubicadas en la calle Vicente Jaramillo, entre Matilde Hidalgo y Av. Emiliano Ortega, Parque Manuel Lozano</p> <p>Responsable de Ejecución: Consorcio Loja 2015</p> <p>Fecha de Implementación: 20 de mayo del 2018</p>	<p>Se ha colocado la tapa respectiva, se hará seguimiento a la continuidad de esta medida, hasta que se realicen los trabajos definitivos.</p> <table><tr><th rowspan="2">N.C. (sobre 10)</th><th colspan="3">Conformidades</th></tr><tr><th>C</th><th>NC-</th><th>NC+</th></tr><tr><td>10</td><td>✓</td><td></td><td></td></tr></table>	N.C. (sobre 10)	Conformidades			C	NC-	NC+	10	✓

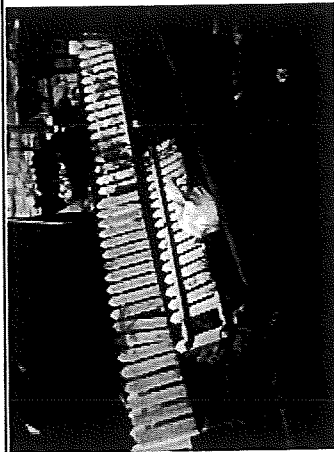
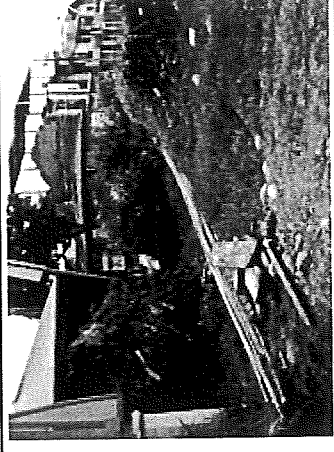
N.C. (sobre 10)	Conformidades														
	C	NC-	NC+												
10	✓														
3	<p>Coordinar con el Municipio de Loja y hacerle entrega de la cerca del Parque Cristóbal Ojeda Dávila, ubicado en la calle José Antonio Eguiguren y 24 de Mayo que ha sido removida por las actividades constructivas del proyecto y no ha sido entregada al Municipio</p> <p>Responsable de Ejecución: Consorcio Loja 2015</p> <p>Fecha de Implementación: 20 de mayo del 2018</p>	<p>Se constató la remoción de este bien municipal, el Ing. Carlos Zhigui, Especialista Ambiental del Consorcio Loja 2015, menciona el haber coordinado y hecho la entrega respectiva de este bien al Municipio de Loja.</p> <table><tr><th rowspan="2">N.C. (sobre 10)</th><th colspan="3">Conformidades</th></tr><tr><th>C</th><th>NC-</th><th>NC+</th></tr><tr><td>10</td><td>✓</td><td></td><td></td></tr></table>	N.C. (sobre 10)	Conformidades			C	NC-	NC+	10	✓

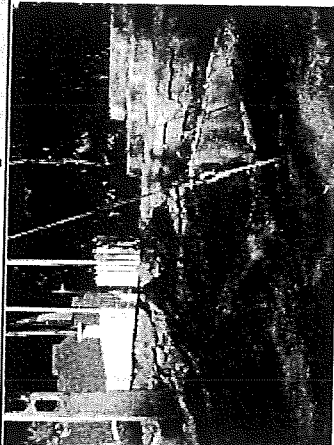
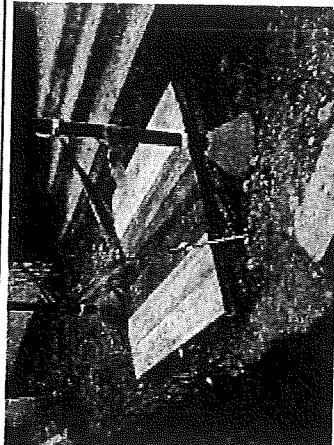
N	Compromiso	Determinación de Cumplimiento	Foto de Hallazgo	Foto de Cumplimiento											
4	<p>Cubrir de forma inmediata los pozos de revisión ubicados en el Parque Cristóbal Ojeda Dávila, calle José Antonio Eguiguren y 24 de Mayo</p> <p>Responsable de Ejecución: Consorcio Loja 2015 Fecha de Implementación: 21 de mayo del 2018</p>	<p>Se ha colocado una tapa de madera, se hará seguimiento a la continuidad de esta medida, hasta que se realicen los trabajos definitivos</p> <table><tr><td rowspan="2">N.C. (sobre 10)</td><td colspan="3">Conformidades</td></tr><tr><td>C</td><td>NC-</td><td>NC+</td></tr><tr><td>10</td><td>✓</td><td></td><td></td></tr></table>	N.C. (sobre 10)	Conformidades			C	NC-	NC+	10	✓

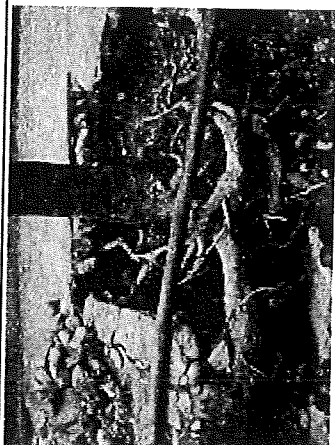
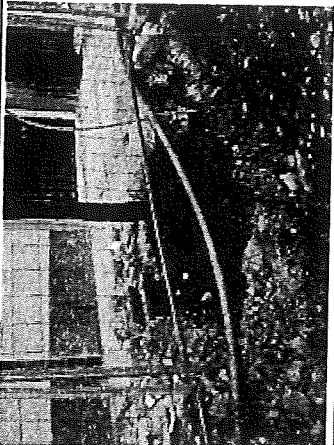
N.C. (sobre 10)	Conformidades														
	C	NC-	NC+												
10	✓														
5	<p>De forma inmediata se debe proceder a cubrir la raíz de los 3 individuos arbóreos que por trabajos relacionados con el proyecto se vieron afectados</p> <p>Responsable de Ejecución: Consorcio Loja 2015 Fecha de Implementación: 21 de mayo del 2018</p>	<p>Se constató in situ que se había colocado tierra en las raíces de los 3 individuos arbóreos que habían sido afectados.</p> <table><tr><td rowspan="2">N.C. (sobre 10)</td><td colspan="3">Conformidades</td></tr><tr><td>C</td><td>NC-</td><td>NC+</td></tr><tr><td>10</td><td>✓</td><td></td><td></td></tr></table>	N.C. (sobre 10)	Conformidades			C	NC-	NC+	10	✓

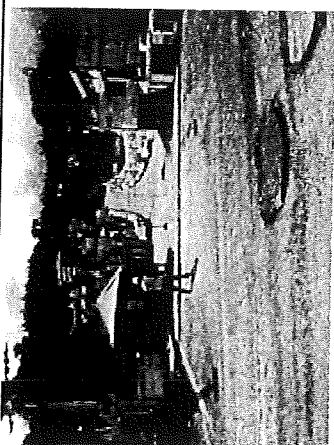
N.C. (sobre 10)	Conformidades														
	C	NC-	NC+												
10	✓														
6	<p>Instrucción al personal de obra para que mantengan siempre controlado los portones y demás accesos a los frentes de obra, estos deben abrirse en circunstancias estrictamente necesarias. Además se deben habilitar los pasos necesarios para la movilidad de peatones</p> <p>Responsable de Ejecución: Consorcio Loja 2015 Fecha de Implementación: 20 de mayo del 2018</p>	<p>Esta medida no se está cumpliendo a plenitud, se constató en los recorridos rutinarios, que algunos de los portones de acceso a los frentes permanecen abiertos.</p> <table><tr><td rowspan="2">N.C. (sobre 10)</td><td colspan="3">Conformidades</td></tr><tr><td>C</td><td>NC-</td><td>NC+</td></tr><tr><td>8</td><td></td><td>✓</td><td></td></tr></table>	N.C. (sobre 10)	Conformidades			C	NC-	NC+	8		✓

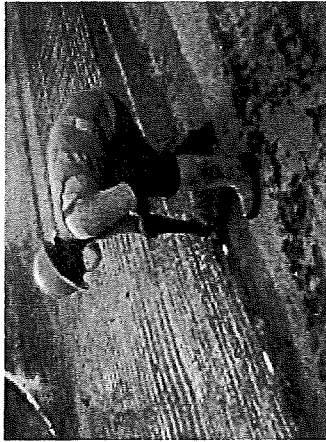
N	Compromiso	Determinación de Cumplimiento				Foto de Hallazgo	Foto de Cumplimiento
		N.C. (sobre 10)	C	NC-	NC+		
7	<p>Inmediata dotación del EPP pertinente, al personal que se encuentra trabajando en las labores de colocación de carpeta asfáltica (determinado personal no cuenta o no hace uso de los guantes de protección)</p> <p>Responsable de Ejecución: Consorcio Loja 2015 Fecha de Implementación: 20 de mayo del 2018</p>	10	✓

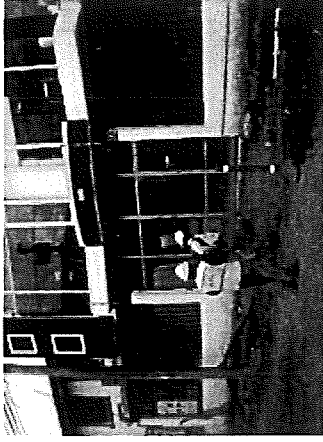
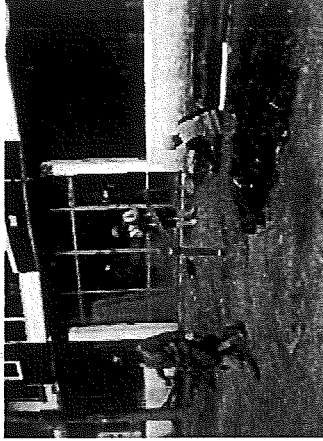
8	<p>Habilitar plenamente accesos seguros a locales comerciales y viviendas ubicadas en la calle Macará</p> <p>Responsable de Ejecución: Consorcio Loja 2015 Fecha de Implementación: 20 de mayo del 2018</p>	7		✓

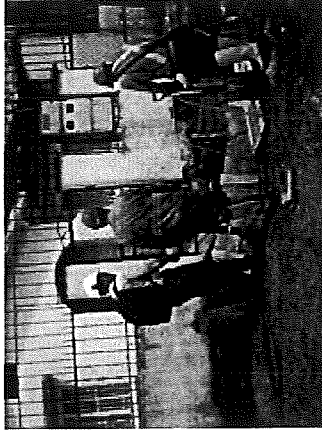
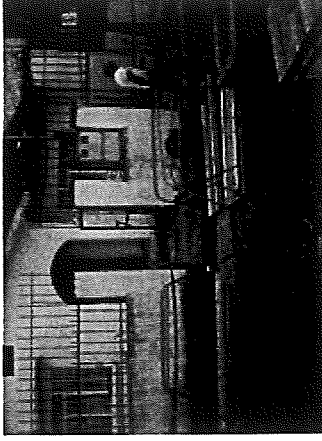
9	<p>Habilitar plenamente accesos seguros a locales comerciales y viviendas ubicadas en la calle Macará</p> <p>Responsable de Ejecución: Consorcio Loja 2015 Fecha de Implementación: 20 de mayo del 2018</p>	10	✓

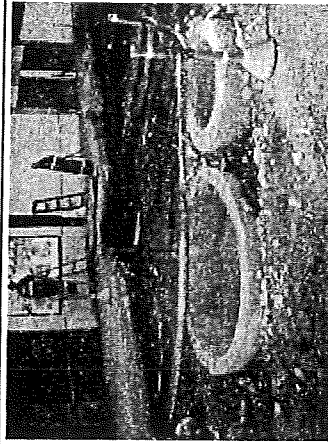
N	Compromiso	Determinación de Cumplimiento	Foto de Hallazgo	Foto de Cumplimiento												
10	Colocar Tapa en los pozos de revisión que se encuentran en la calle Macará entre Azuay y Lourdes	<p>Se ha implementado a cabalidad esta medida, se hará el seguimiento a la continuidad en la implementación de la misma.</p> <table><tr><th>N.C. (sobre 10)</th><th colspan="3">Conformidades</th></tr><tr><td>10</td><td>C</td><td>NC-</td><td>NC+</td></tr><tr><td></td><td>✓</td><td></td><td></td></tr></table>	N.C. (sobre 10)	Conformidades			10	C	NC-	NC+		✓

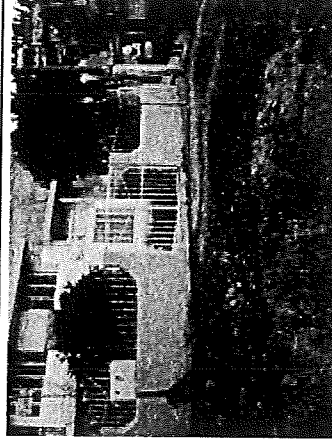
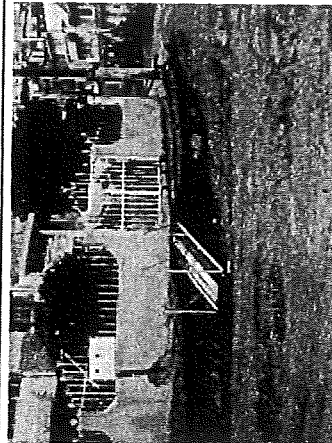
N.C. (sobre 10)	Conformidades															
10	C	NC-	NC+													
	✓															
11	Habilitar un paso seguro, una salida segura del domicilio de la Srta. María Elena Jaramillo, que usa silla de ruedas (intersección de la calle Lourdes y Matilde Hidalgo)	<p>A fin de establecer a cabalidad los requerimientos de la Srta. Jaramillo, se intentó tomar contacto con ella, pero esto no fue posible porque se encuentra en la ciudad de Cuenca. A la fecha de presentación de esta Acta, la Srta. Jaramillo sigue en la ciudad de Cuenca y no se pudo entablar contacto con ella. El Consorcio Loja 2015, ha colocado temporalmente un puente peatonal, y está a la espera de que la Srta. Jaramillo este en la ciudad de Loja a fin de poder establecer las medidas más adecuadas a sus requerimientos</p> <table><tr><th>N.C. (sobre 10)</th><th colspan="3">Conformidades</th></tr><tr><td>7</td><td>C</td><td>NC-</td><td>NC+</td></tr><tr><td></td><td></td><td>✓</td><td></td></tr></table>	N.C. (sobre 10)	Conformidades			7	C	NC-	NC+			✓

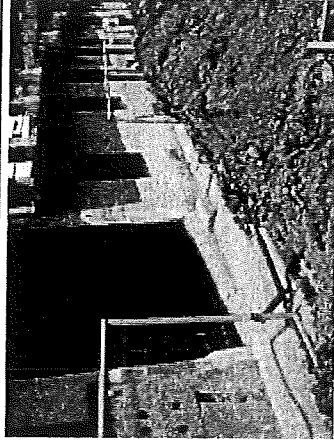
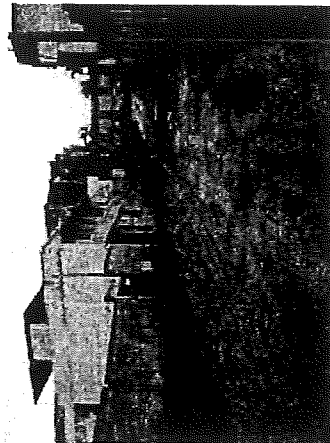
N.C. (sobre 10)	Conformidades															
7	C	NC-	NC+													
		✓														
12	Completar El Vallado en la Calle Gonzanamá entre Av. Universitaria y Eduardo Kignan	<p>Se ha implementado a cabalidad esta medida, se hará el seguimiento a la continuidad en la implementación de la misma</p> <table><tr><th>N.C. (sobre 10)</th><th colspan="3">Conformidades</th></tr><tr><td>10</td><td>C</td><td>NC-</td><td>NC+</td></tr><tr><td></td><td>✓</td><td></td><td></td></tr></table>	N.C. (sobre 10)	Conformidades			10	C	NC-	NC+		✓

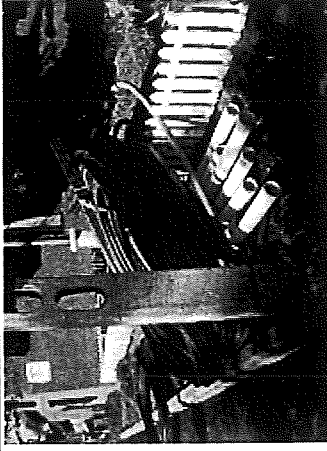
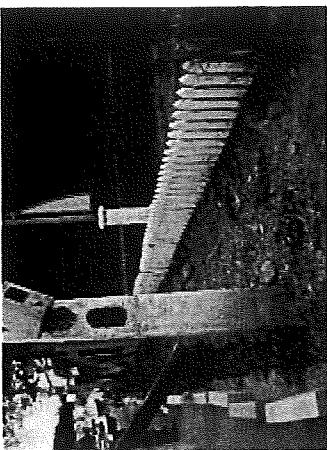
N	Compromiso	Determinación de Cumplimiento					Foto de Hallazgo	Foto de Cumplimiento
1	Retirar, quitar el material que se ha colocado sobre cerca del parque Cristóbal Ojeda Dávila, calle José Antonio Eguiguren y 24 de Mayo	Responsable de Ejecución: Consorcio Loja 2015 Fecha de Implementación: 27 de mayo del 2018	N.C. (sobre 10) 10	Conformidades

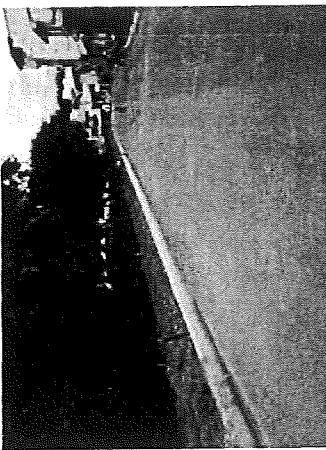
C	NC-	NC+		
				✓				
2	Retirar, gestión adecuada de bordillo derrocado en vía, desorden en frente de obra. Av. Emiliano Ortega y 10 de Agosto	Responsable de Ejecución: Consorcio Loja 2015 Fecha de Implementación: 28 de mayo del 2018	N.C. (sobre 10) 10	Conformidades

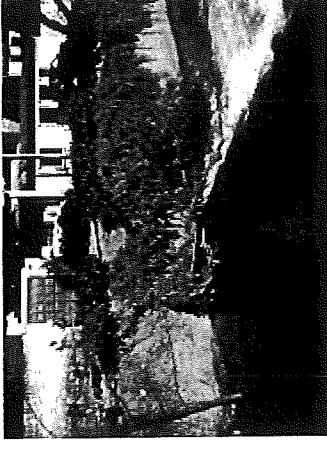
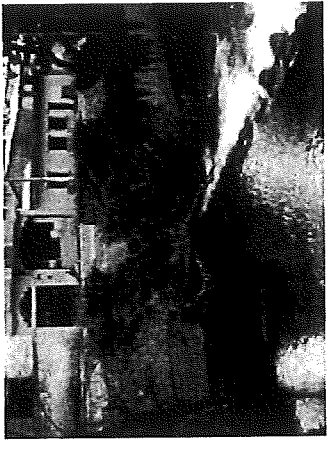
C	NC-	NC+		
				✓				
3	Notificación inmediata a Gerencia de Gestión Ambiental – Parques y Jardines para que procedan al retiro y gestión adecuada del árbol caído sobre el Río Zamora Huayco, intersección de la Av. Emiliano Ortega y 10 de Agosto	Responsable de Ejecución: Consorcio Loja 2015 Fecha de Implementación: 30 de mayo del 2018	N.C. (sobre 10) 0	Conformidades

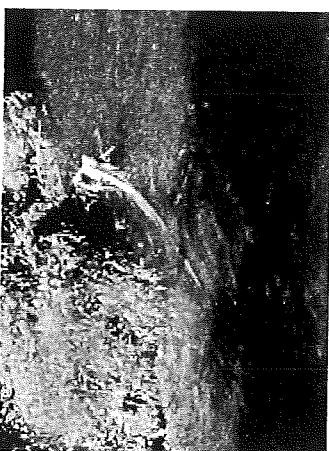
N.C. (sobre 10)	Conformidades														
	C	NC-	NC+												
10	✓														
5	<p>Retirar residuo (cinta de seguridad) en río Zamora Huayco. Intersección de la Av. Emiliano Ortega y Rocafuerte.</p> <p>Responsable de Ejecución: Consorcio Loja 2015 Fecha de Implementación: 27 de mayo del 2018</p>	<p>Se constató in situ que se ha retirado el residuo (cinta de seguridad). Debe cuidarse en todo momento, que los trabajos desarrollados no afecten el entorno y calidad de la red hídrica en el área de influencia del proyecto.</p> <table><tr><td rowspan="2">N.C. (sobre 10)</td><td colspan="3">Conformidades</td></tr><tr><td>C</td><td>NC-</td><td>NC+</td></tr><tr><td>10</td><td>✓</td><td></td><td></td></tr></table>	N.C. (sobre 10)	Conformidades			C	NC-	NC+	10	✓

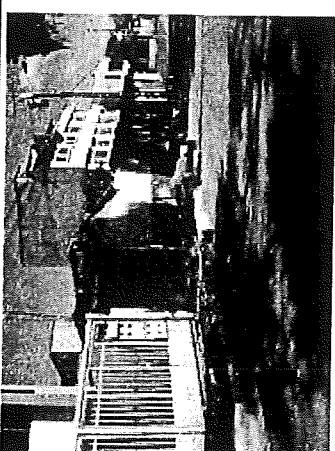
N.C. (sobre 10)	Conformidades														
	C	NC-	NC+												
10	✓														
6	<p>Conforme se vaya haciendo la colocación de bordillos se irán habilitando los pasos peatonales seguros, a lo largo de la Av. Emiliano Ortega</p> <p>Responsable de Ejecución: Consorcio Loja 2015 Fecha de Implementación: Inmediata, hasta el 27 de mayo</p>	<p>Se constató la aplicación de esta medida. Conforme se vaya realizando la colocación de bordillos se irán habilitando los pasos peatonales.</p> <table><tr><td rowspan="2">N.C. (sobre 10)</td><td colspan="3">Conformidades</td></tr><tr><td>C</td><td>NC-</td><td>NC+</td></tr><tr><td>10</td><td>✓</td><td></td><td></td></tr></table>	N.C. (sobre 10)	Conformidades			C	NC-	NC+	10	✓

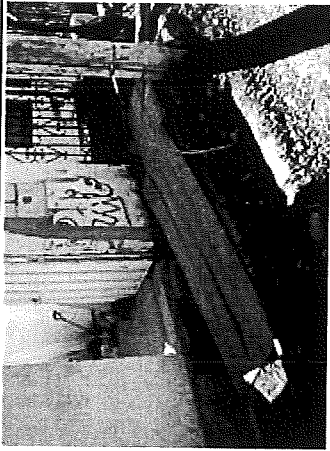
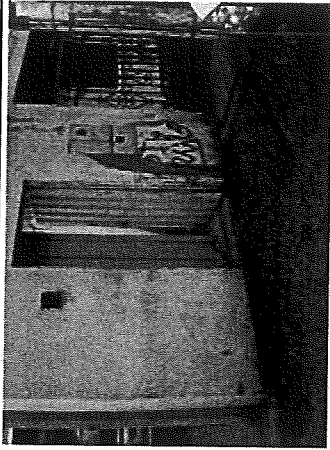
N	Compromiso	Determinación de Cumplimiento	Foto de Hallazgo	Foto de Cumplimiento														
7	Habilitar acceso seguro a vivienda ubicada en la calle Azuay entre Macará y Av. Emiliano Ortega.	<p>Se ha habilitado el acceso a la vivienda ubicadas en la calle Azuay. Se hará el seguimiento a la continuidad en la implementación de esta medida.</p> <table> <tr> <td>Responsable de Ejecución: Consorcio Loja 2015</td><td rowspan="2">N.C. (sobre 10)</td><td colspan="3">Conformidades</td></tr> <tr> <td>Fecha de Implementación: 27 de mayo del 2018</td><td>C</td><td>NC-</td><td>NC+</td></tr> <tr> <td></td><td>10</td><td>✓</td><td></td><td></td></tr> </table>	Responsable de Ejecución: Consorcio Loja 2015	N.C. (sobre 10)	Conformidades			Fecha de Implementación: 27 de mayo del 2018	C	NC-	NC+		10	✓

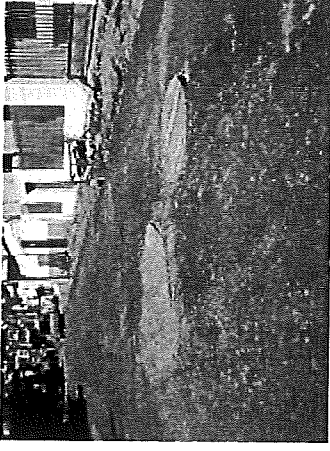
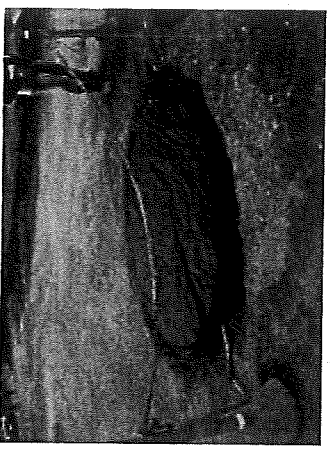
10	✓																
8	Colocar geotextil en las tapas de madera que se han colocado en los pozos de revisión y de esta manera prevenir que el asfalto diluido pueda colarse por los pozos de revisión y contaminar el río Zamora Huayco	<p>Se procedió a la colocación de geotextil en las tapas de madera.</p> <table> <tr> <td>Responsable de Ejecución: Consorcio Loja 2015</td><td rowspan="2">N.C. (sobre 10)</td><td colspan="3">Conformidades</td></tr> <tr> <td>Fecha de Implementación: 27 de mayo del 2018</td><td>C</td><td>NC-</td><td>NC+</td></tr> <tr> <td></td><td>10</td><td>✓</td><td></td><td></td></tr> </table>	Responsable de Ejecución: Consorcio Loja 2015	N.C. (sobre 10)	Conformidades			Fecha de Implementación: 27 de mayo del 2018	C	NC-	NC+		10	✓

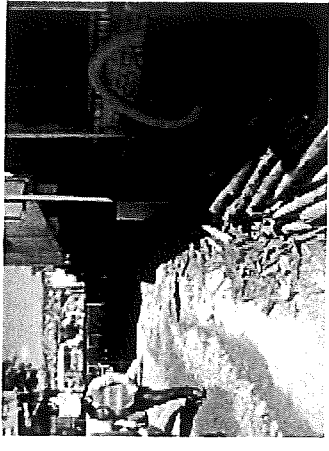
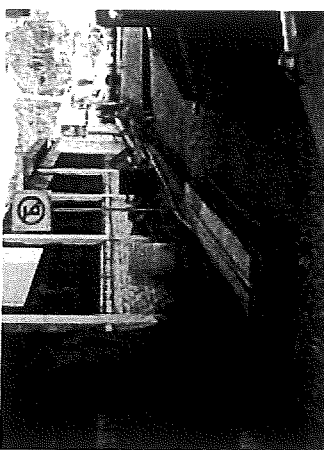
10	✓																
9	Ordenar materiales e insumos en frente de obra. Calle Miguel Riofrío entre Macará y Av. 24 de Mayo	<p>Se ha realizado un esfuerzo por ordenar adecuadamente este frente de trabajo, sin embargo la implementación de esta medida aun no es satisfactoria.</p> <table> <tr> <td>Responsable de Ejecución: Consorcio Loja 2015</td><td rowspan="2">N.C. (sobre 10)</td><td colspan="3">Conformidades</td></tr> <tr> <td>Fecha de Implementación: 27 de mayo del 2018</td><td>C</td><td>NC-</td><td>NC+</td></tr> <tr> <td></td><td>8</td><td></td><td>✓</td><td></td></tr> </table>	Responsable de Ejecución: Consorcio Loja 2015	N.C. (sobre 10)	Conformidades			Fecha de Implementación: 27 de mayo del 2018	C	NC-	NC+		8		✓

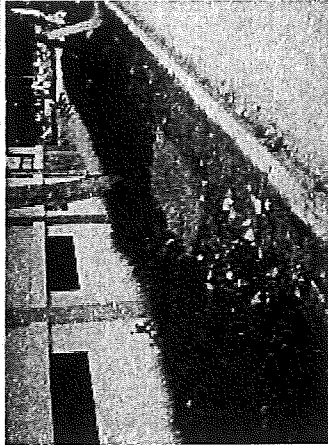
N	Compromiso	Determinación de Cumplimiento				Foto de Hallazgo	Foto de Cumplimiento
		N.C. (sobre 10)	C	NC-	NC+		
10	Retirar tablero de áreas verde, inadecuada gestión de materiales e insumos usados en frentes de obra. Calle Lourdes, entre Macará y Av. Emiliano Ortega.	10	✓

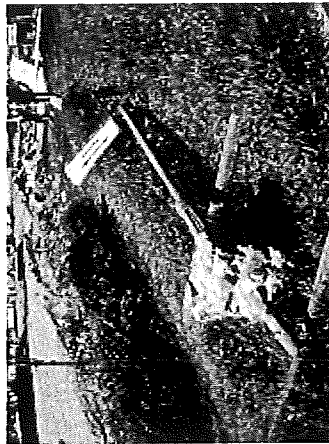
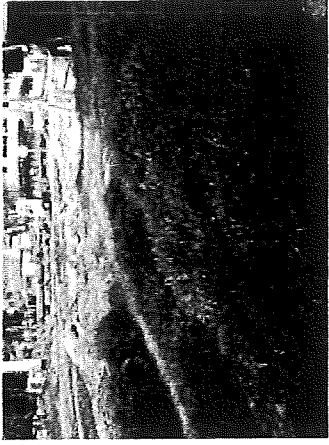
Responsable de Ejecución: Consorcio Loja Fecha de Implementación: 27 de mayo del 2018						
11	Coordinar con el Municipio de Loja, hacerle entrega de poste de señalización que se encuentra en el suelo, frente Sur del Estadio Reina del Cisne, Calle Lourdes entre Macará y Av. Emiliano Ortega

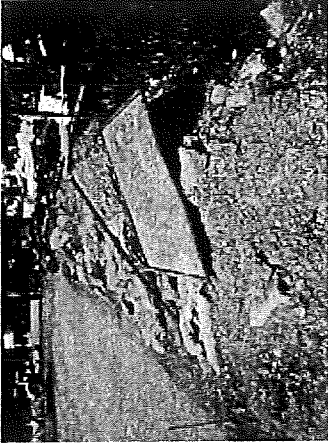
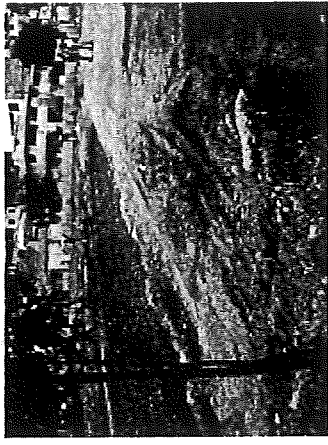
Responsable de Ejecución: Consorcio Loja Fecha de Implementación: 27 de mayo del 2018	10	✓				
12	Gestión adecuada de escombros, limpiar frente de obra. Frente Sur del Estadio Reina del Cisne, Calle Lourdes entre Macará y Av. Emiliano Ortega.

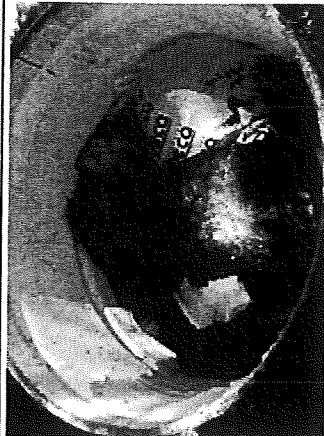
N	Compromiso	Determinación de Cumplimiento	Foto de Hallazgo	Foto de Cumplimiento												
13	<p>Retiro de los tanques de residuos sólidos las esponjas contaminadas con asfalto diluido, almacenar temporalmente el contenedor de residuos peligrosos existente en el campamento y posteriormente proceder con la entrega al gestor calificado para la gestión de residuos peligrosos, para su disposición final.</p> <p>Responsable de Ejecución: Consorcio Loja Fecha de Implementación: 27 de mayo del 2018</p>	<p>Se ha retirado el material contaminado de los tanques para el almacenamiento de basura en este frente de obra. Se realizará el seguimiento constante de la correcta aplicación de esta medida.</p> <table><tr><td>N.C. (sobre 10)</td><td colspan="3">Conformidades</td></tr><tr><td>10</td><td>C</td><td>NC-</td><td>NC+</td></tr><tr><td></td><td>✓</td><td></td><td></td></tr></table>	N.C. (sobre 10)	Conformidades			10	C	NC-	NC+		✓

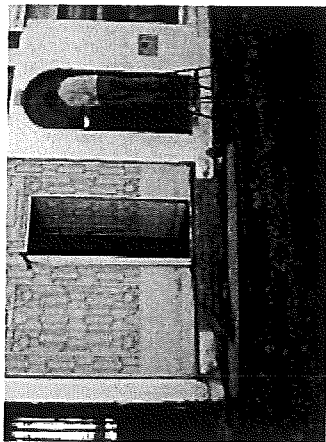
N.C. (sobre 10)	Conformidades															
10	C	NC-	NC+													
	✓															
14	<p>Habilitar un acceso seguro, colocar puente peatonal vivienda ubicada en la calle Miguel Riofrio entre Macará y Av. Emiliano Ortega</p> <p>Responsable de Ejecución: Consorcio Loja Fecha de Implementación: 27 de mayo del 2018</p>	<p>Se ha habilitado un acceso a la vivienda ubicada en la calle Miguel Riofrio. Se ha conformado una rampa con material de fresa, que permite un acceso cómodo a la mencionada vivienda.</p> <table><tr><td>N.C. (sobre 10)</td><td colspan="3">Conformidades</td></tr><tr><td>10</td><td>C</td><td>NC-</td><td>NC+</td></tr><tr><td></td><td>✓</td><td></td><td></td></tr></table>	N.C. (sobre 10)	Conformidades			10	C	NC-	NC+		✓

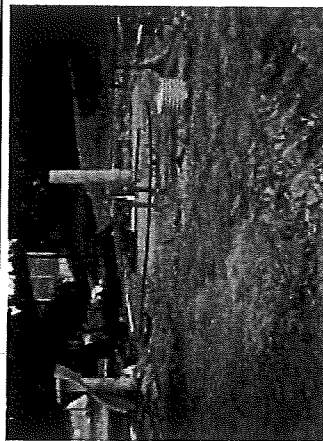
N.C. (sobre 10)	Conformidades															
10	C	NC-	NC+													
	✓															
15	<p>Limpieza frente de obra, retiro y disposición adecuada de residuos y escombros. (Cámara de Transformación) Parque Manuel Lozano calle Vicente Jaramillo, entre Matilde Hidalgo y Av. Emiliano Ortega</p> <p>Responsable de Ejecución: Consorcio Loja Fecha de Implementación: 31 de mayo del 2018</p>	<p>Se ha realizado un esfuerzo por limpiar y gestionar adecuadamente estos escombros, sin embargo la implementación de esta medida aun no es satisfactoria, ya que aún existen residuos de escombros.</p> <table><tr><td>N.C. (sobre 10)</td><td colspan="3">Conformidades</td></tr><tr><td>7</td><td>C</td><td>NC-</td><td>NC+</td></tr><tr><td></td><td></td><td>✓</td><td></td></tr></table>	N.C. (sobre 10)	Conformidades			7	C	NC-	NC+			✓

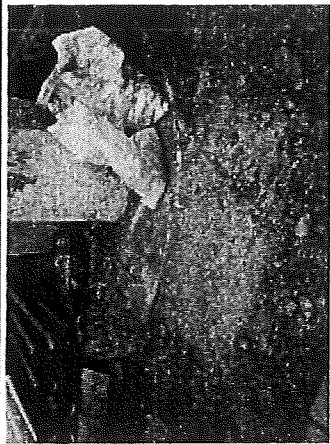
N	Compromiso	Determinación de Cumplimiento	Foto de Hallazgo	Foto de Cumplimiento												
16	<p>Notificar, Gestionar y Coordinar con la EERSSA, la correcta ubicación de estos cables eléctricos. (Cámara de Transformación) Parque Manuel Lozano calle Vicente Jaramillo, entre Matilde Hidalgo y Av. Emiliano Ortega.</p> <p>Responsable de Ejecución: Consorcio Loja</p> <p>Fecha de Implementación: 30 de mayo del 2018</p>	<p>Se ha constatado in situ que se ha procedido aislar estos cables del medio.</p> <table><tr><th>N.C. (sobre 10)</th><th colspan="3">Conformidades</th></tr><tr><td>10</td><td>C</td><td>NC-</td><td>NC+</td></tr><tr><td></td><td>✓</td><td></td><td></td></tr></table>	N.C. (sobre 10)	Conformidades			10	C	NC-	NC+		✓

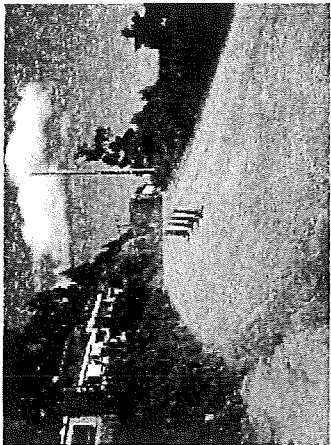
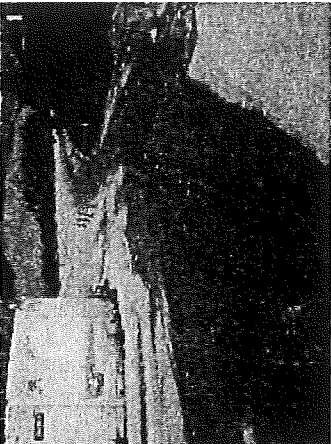
N.C. (sobre 10)	Conformidades															
10	C	NC-	NC+													
	✓															
17	<p>Hidratar la vía mediante el riego con tanquero, a fin de mitigar la generación de material particulado (polvo), calle Catacocha y Matilde Hidalgo.</p> <p>Responsable de Ejecución: Consorcio Loja</p> <p>Fecha de Implementación: 27 de mayo del 2018</p>	<p>El Consorcio Loja 2015 realiza esfuerzos diarios en regar el tramo de la calle Catacocha que pasa junto al Centro de Rehabilitación Social de Loja.</p> <table><tr><th>N.C. (sobre 10)</th><th colspan="3">Conformidades</th></tr><tr><td>10</td><td>C</td><td>NC-</td><td>NC+</td></tr><tr><td></td><td>✓</td><td></td><td></td></tr></table>	N.C. (sobre 10)	Conformidades			10	C	NC-	NC+		✓

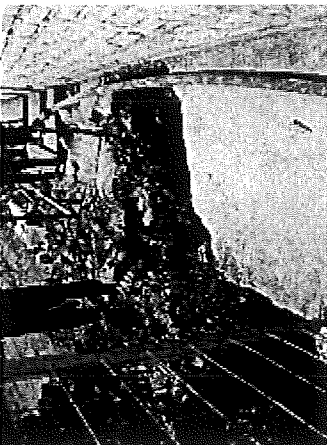
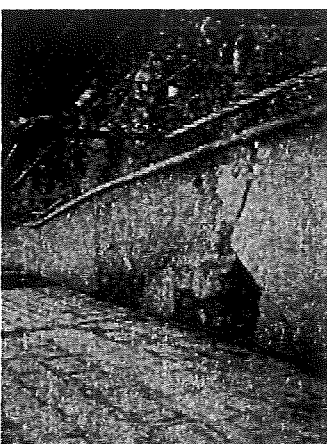
N.C. (sobre 10)	Conformidades															
10	C	NC-	NC+													
	✓															
18	<p>Habilitar un acceso seguro, colocar puente peatonal. Calle Gonzanamá, entre Eduardo Kigman y Sucre</p> <p>Responsable de Ejecución: Consorcio Loja</p> <p>Fecha de Implementación: 27 de mayo del 2018</p>	<p>Se ha procedido a habilitar el paso peatonal.</p> <table><tr><th>N.C. (sobre 10)</th><th colspan="3">Conformidades</th></tr><tr><td>10</td><td>C</td><td>NC-</td><td>NC+</td></tr><tr><td></td><td>✓</td><td></td><td></td></tr></table>	N.C. (sobre 10)	Conformidades			10	C	NC-	NC+		✓

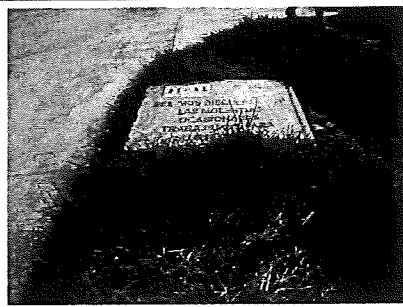
4	8,51	
4	Hallazgos relacionados con la gestión de materiales y equipos, herramientas en frentes de obra (Innecesaria presencia de Letreros en desuso, en suelo)

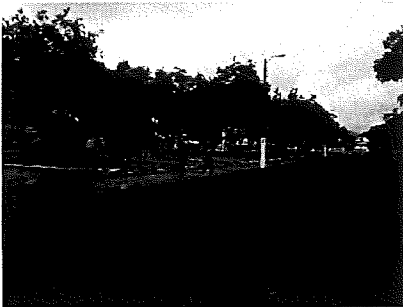
3	6,38	
5	Hallazgos relacionados con el Vallado y delimitación de zonas de trabajo (Deficiente o inadecuado cercado de áreas de recreación, vallado de áreas de trabajo, delimitación de pasos peatonales seguros)

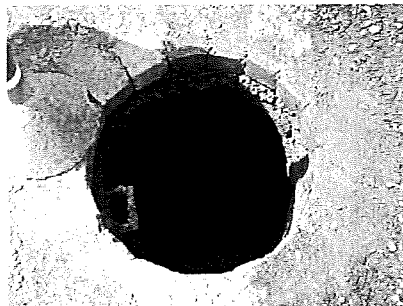
3	6,38	
6	Hallazgos relacionados con el riesgo de caídas. (Pozo de revisión sin tapa, entrada descubierta de cámara de transformación)

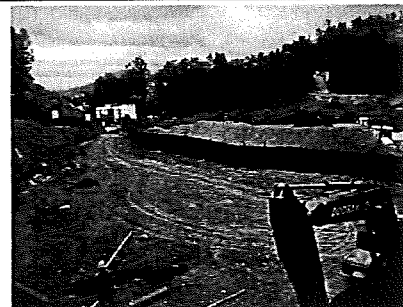
6	12,77	
7	Hallazgos relacionados con la contaminación atmosférica, (falta de implementación de medidas para el control de material particulado (Inadecuada altura de barrera de geotextil, como medida para reducir el impacto generado por el polvo hacia la atmosfera por el manejo de materiales y el tráfico de vehículos, falta de hidratación en frentes de obra, volquetes sin uso de carpas)

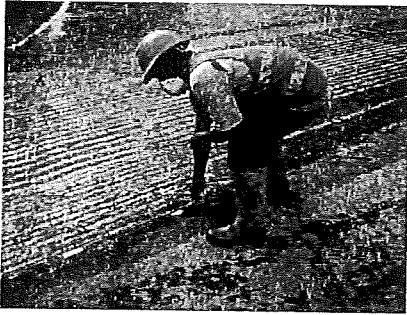
2	4,26
9	Hallazgos relacionados con el EPP (No uso de EPP, EPP en mal estado)

- El Consorcio Loja 2015, debe implementar las medidas necesarias para corregir los hallazgos relacionados con la falta de adecuación de pasos peatonales seguros, hallazgos relacionados con el no uso o el mal estado del equipo de protección personal, y los relacionados con la inadecuada o deficiente gestión de la basura.

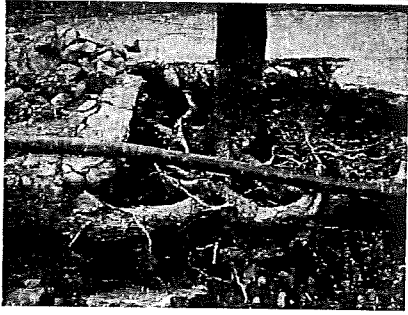
3	6,38
11	Hallazgos relacionados con la gestión adecuada de flora urbana (Árboles caídos sobre el rio Zamora Huayco, raíces descubiertas de árboles, daño a vegetación ornamental)

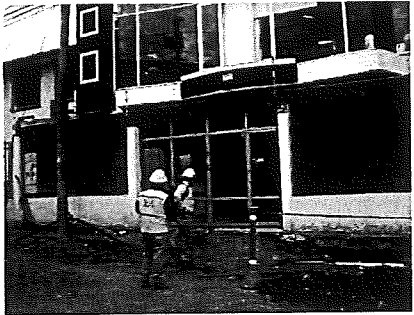
Tabla 7: Resumen de los hallazgos con mayor frecuencia determinados en el mes de mayo del 2016				(3-3)
N:	Hallazgos más frecuentes		Frecuencia	%
13	Hallazgos relacionados con la adecuación de pasos peatonales seguros y adecuados accesos a viviendas o locales comerciales
