INFORME DE
FISCALIZACIÓN PREVIO AL
PAGO PLANILLA DE OBRA
No. 07 CONTRATO
COMPLEMENTARIO
PERÍODO: 01 AL 31 DE MAYO DE 2019

FISCALIZACIÓN DE LA CONSTRUCCIÓN DEL PLAN DE
ORDENAMIENTO Y DESARROLLO SOSTENIBLE
DEL CASCO URBANO CENTRAL
DE LA CIUDAD DE LOJA

INCA SERVICIOS Y PROYECTOS DE INGENIERÍA CIVIL S.A.

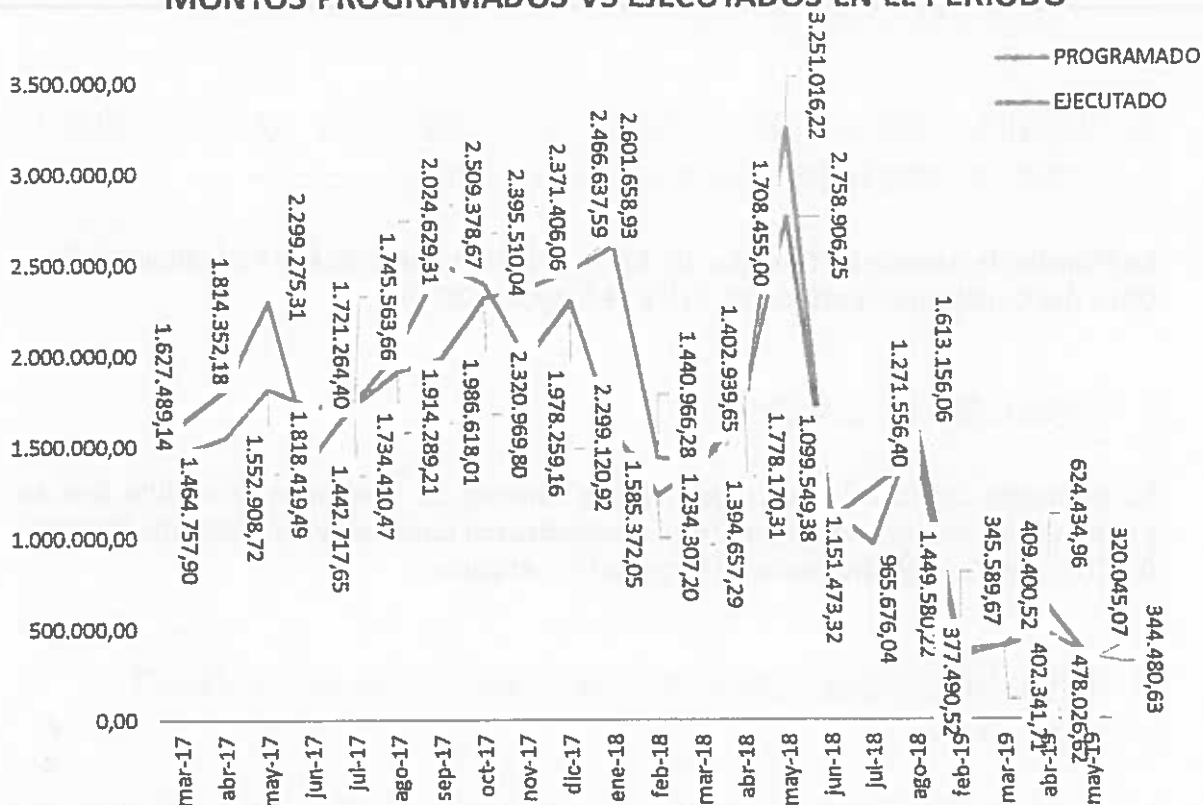
MONTOS PROGRAMADOS VS EJECUTADOS EN EL PERIODO

PROGRAMADO	EJECUTADO	%
mar-17	1.464.757,90	1.627.489,14	111,11%
abr-17	1.552.908,72	1.814.352,18	116,84%
may-17	1.818.419,49	2.299.275,31	126,44%
jun-17	1.721.264,40	1.442.717,65	83,82%
jul-17	1.734.410,47	1.745.563,66	100,64%
ago-17	1.914.289,21	2.024.629,31	105,76%
sep-17	1.986.618,01	2.509.378,67	126,31%
oct-17	2.320.969,80	2.395.510,04	103,21%
nov-17	2.371.406,06	1.978.259,16	83,42%
dic-17	2.466.637,59	2.299.120,92	93,21%
ene-18	2.601.658,93	1.585.372,05	60,94%
feb-18	1.440.966,28	1.234.307,20	85,66%
mar-18	1.402.939,65	1.394.657,29	99,41%
abr-18	1.708.455,00	1.778.170,31	104,08%
may-18	3.251.016,22	2.758.906,25	84,86%
jun-18	1.099.549,38	1.151.473,32	104,72%

jul-18	1.271.556,40	965.676,04	75,94%
ago-18	1.449.580,22	1.613.156,06	111,28%
feb-19	345.589,67	377.490,52	109,23%
mar-19	409.400,52	402.341,71	98,28%
abr-19	624.434,96	478.026,62	76,55%
may-19	320.045,07	344.480,63	107,64%
